## DPF359.03

### Préconisations de montage/démontage

### BIEN IDENTIFIER LA POULIE DE VILEBREQUIN DPF359.03

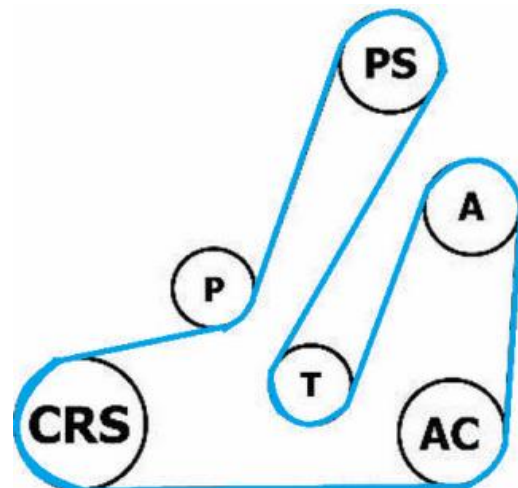
Une autre pièce peut être désalignée ou défectueuse sur le cheminement de la courroie :

<b>CRS</b>	<b>Vilebrequin</b>	<b>T</b>	<b>Galet tendeur</b>
<b>P</b>	<b>Poulie de renvoi</b>	<b>PS</b>	<b>Pompe de la direction assistée</b>
<b>A</b>	<b>Alternateur</b>	<b>AC</b>	<b>Compresseur du climatiseur</b>

- La poulie débrayable d'alternateur devrait être changée en même temps que la courroie, sinon risque de désalignement.
- Un désalignement de la courroie d'accessoire provoque l'immobilisation du véhicule voire la destruction du moteur.

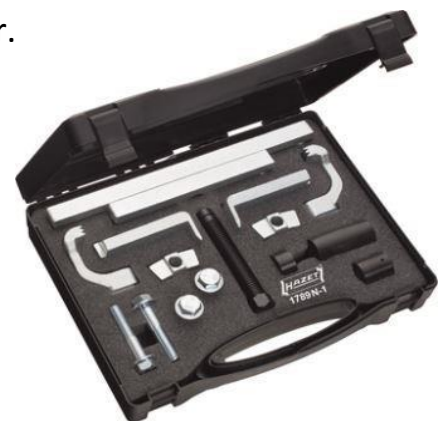
- Clé dynamométrique
- Mallette HAZET : (Extracteur de poulie)  
Ref.1789N-1 pour le démontage de la poulie

Utiliser un extracteur HAZET.
