GA357.09

Instrucciones de montaje / desmontaje

AUDI :	A3 série 1 (AU34)	MOTORES	REFERENCIA OE
SEAT :	Cordoba III, Ibiza II, Leon I, Toledo série 2	1.9 Tdi	038903315C
SKODA :	Octavia I, Octavia I FL		
VOLKSWAGEN :	Bora, Caddy II, Golf IV, New Beetle (I et I FL), Polo VI

IDENTIFICAR PERFECTAMENTE EL RODILLO TENSOR DE ACCESORIO GA357.09

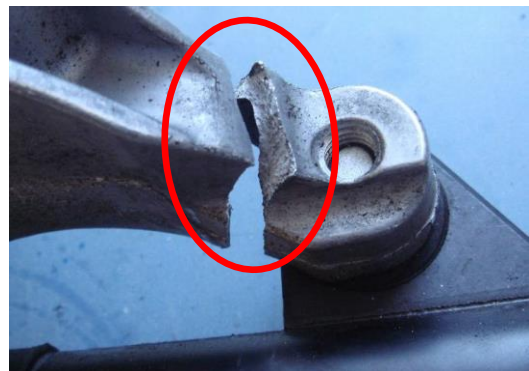
PROBLEMAS DE ROTURA DEL SOPORTE DE ALUMINIO

Desgaste de una polea de rueda libre de alternador desacoplable

En efecto, si la polea de alternador de rueda libre deja de desacoplarse se producen fuertes perturbaciones de rotación en la correa, provocando vibraciones anormales de la misma.

El **GA357.09** no está concebido para absorber los choques violentos provenientes de la correa, por lo que el soporte de aluminio puede romperse al cabo de un tiempo de funcionamiento en estas condiciones, pudiendo incluso llegar a producirse la destrucción completa.

Problema al nivel del recorrido de la correa.

La correa ha sido expulsada de la garganta de diversas poleas, lo que ha provocado su desalineación. Esta situación provoca la aparición de fuertes variaciones en la rotación de la correa.

- Es preferible sustituir la polea de rueda libre de alternador desacoplable al mismo tiempo que la correa, con el fin de evitar un fallo prematuro (una avería de la polea de rueda libre de alternador desacoplable dará lugar a otros desórdenes en el motor).
Para encontrar la referencia adaptada a su aplicación, consultar el catálogo "Accesorios" de NTN-SNR.
- Utilizar el material apropiado con el objeto de extraer y montar correctamente una polea en el alternador y garantizar así el buen funcionamiento del sistema.
- Vigilar estrechamente el estado de su polea, ya que un defecto en la misma puede provocar la rotura del rodillo tensor.
