## GA359.70

### Doporučení pro montáž/demontáž

### OZNAČENÍ NAPÍNAČÍ ŘEMENICE ŘEMENE PŘÍSLUŠENSTVÍ GA355.16

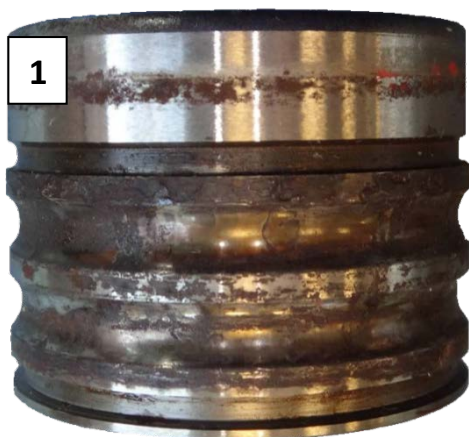
Po nasazení kladky k motoru vozidla je nezbytné krytku, dodávanou spolu s kladkou, nasadit do střední části kladky. Krytka brání vniknutí cizích materiálů (např. vody nebo prachu) do ložiska. Bez nasazené krytky s velkou pravděpodobností do ložiska brzy pronikne voda a prach, což povede ke zhoršení mazacích vlastností mazacího tuku a následné korozi ložiskových drah (**obr. 1**) i valivých prvků a vytlačení maziva z ložiska (**obr. 2**).
