## GT381.02

### Montage/demontage richtlijnen

**SUBARU:** Forester (I, II, II FL, III),  
Impreza (G10, G11, FL G11, GR/GV),  
Legacy (I, II, III, IV, V),  
L series Leone II, XT Coupe

### IDENTIFICATIE SPANROL GT381.02

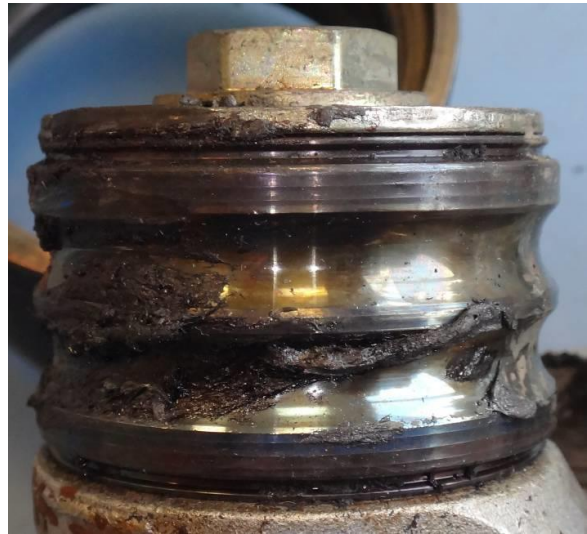
### PROBLEEM MET DEFECTE LAGERS

##### Een verkeerd gemonteerde distributieriem.

Dit defect ontstaat door overhitting van de spanrol, door contact tussen de riem en een "vast" onderdeel van de motor. Door een geblokkeerde geleiderol of poelie slijt de riem over die poelie, waardoor de achterkant van de riem heet wordt.

De hitte van de achterkant van de riem (die door de frictie is gesmolten) wordt aan de spanrol doorgegeven. Hierdoor stijgt de temperatuur, die het vet en de lagerkooi vernietigt. Hierdoor wordt de spanrol vernield.

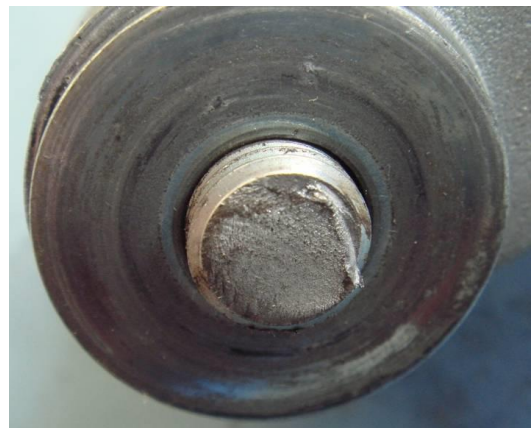
### PROBLEMEN MET EEN SLECHTE RIEMSPANNING EN EEN GEBROKEN BOUT

##### Te laag aanhaalmoment van de bout.

De beweging van de rol heeft voor spanning op de bout gezorgd. Dat heeft tot een breuk geleid. Dat komt omdat de bout onvoldoende vast is gedraaid, waardoor de rol niet stevig genoeg tegen het motorblok werd getrokken. De bout werd daardoor op afschuiving belast in plaats van op trek.

Na de breuk leunt de spanrol tegen de grondplaat van de spanner, wat normaal gesproken tot verdere beschadiging leidt.

De buitenring van het lager is vaak gekleurd als gevolg van een verhoogde temperatuur die door contact met de riem ontstaat.

- Het aanbevolen aanhaalmoment is **39 Nm**
- Omdat de timing van deze typen motoren erg nauw komt, adviseren we om de timing kit volgens de voorschriften van de fabrikant te monteren.
- Gebruik voor montage het speciale gereedschap, zoald hieronder beschreven.

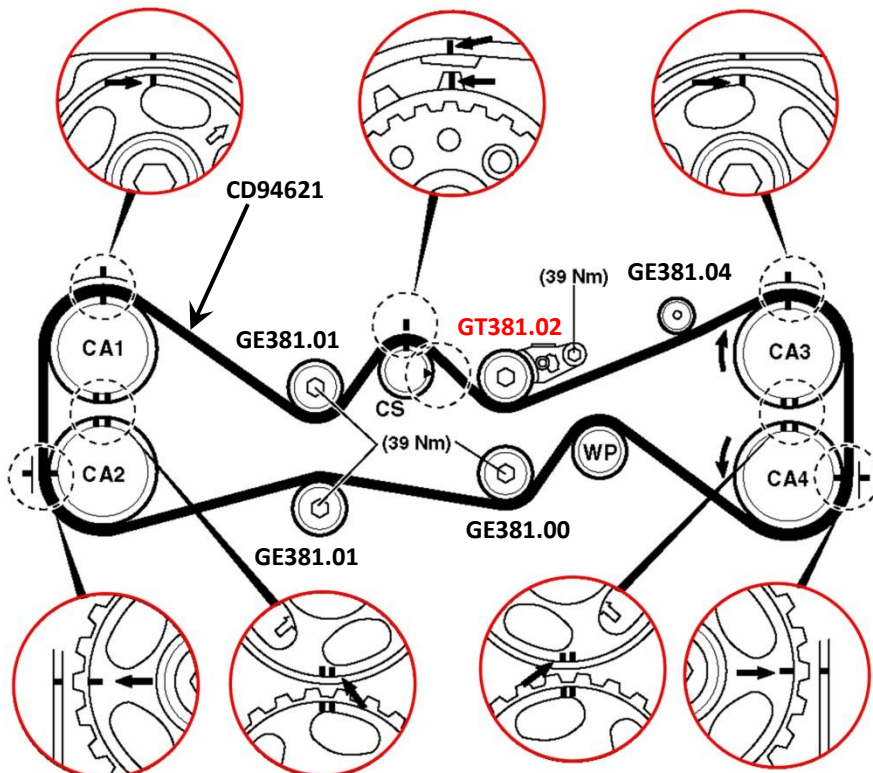
**Merktekens 3**  
(Subaru Forester 2.0 motor)

Zet de bout vast met 39 Nm (Merktekens 3 and 4).

## 3) Controleer of de merktekens in lijn staan (Merktekens 1, 3 and 4)
