## LOŽISKO A SADA ZAVĚŠENÍ KOL

### Doporučení

## VÝMĚNA

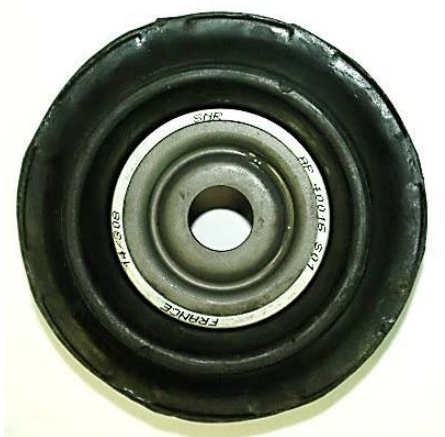
- **Ložisko musí být namontováno správným způsobem** – jinak systém řízení nebude správně fungovat.

Strana s viditelnými značkami

**SPRÁVNĚ**

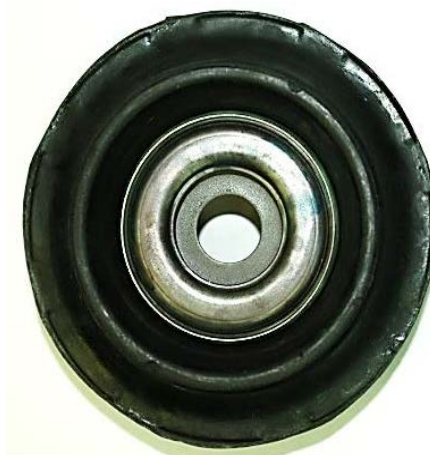
Strana bez viditelných značek

**ŠPATNĚ**

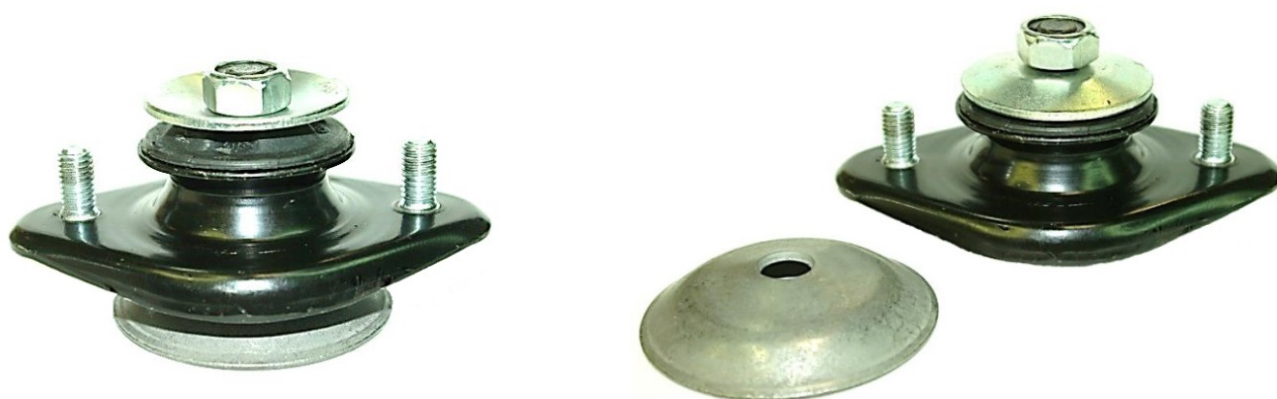
- **Tyto díly jsou instalovány ve správné orientaci a ve správném pořadí:**  
Postupujte podle montážních schémat.

## SPRÁVNĚ

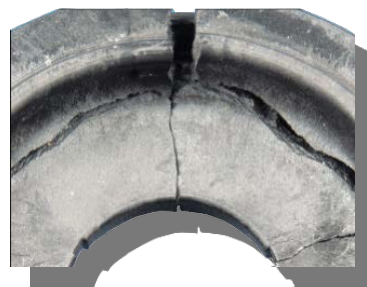
V případě poškození těsnění již například nebudou chráněny všechny díly zavěšení před vnějšími nečistotami (vodou, prachem apod.).

Ty způsobují korozi uložení a předčasné opotřebení všech komponentů zavěšení.

### Poškozená manžeta

Zkorodované ložisko tlumiče v důsledku  
vniknutí nečistot

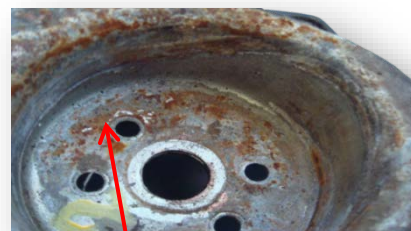
Koroze způsobené pohybem pružiny

**Některá ložiska pérování mají opěru pružiny.**

**Nesprávné umístění pružin na těchto opěrách způsobuje pohyb a vytváří nadměrné síly, které mohou vést k trhlinám ložiska.**

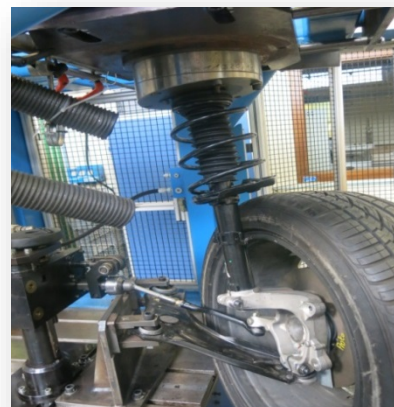
Společnost NTN-SNR provádí dynamické zkoušky ve svém zkušebním centru v Annecy ve Francii.

Zkušební stolice pérování  
v testovacím centru NTN-SNR

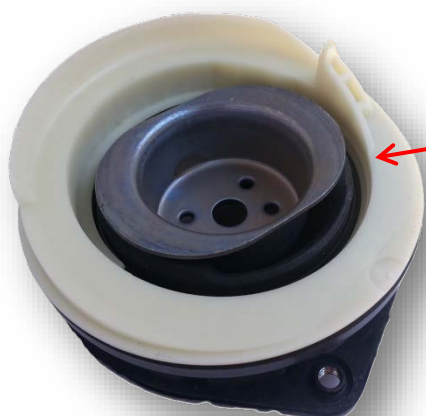
Ložisko zavěšení a izolátor NTN-SNR

Společnost NTN-SNR nabízí sady dílů, usnadňujících montáž (opěrné kotouče, šrouby, matice atd.).

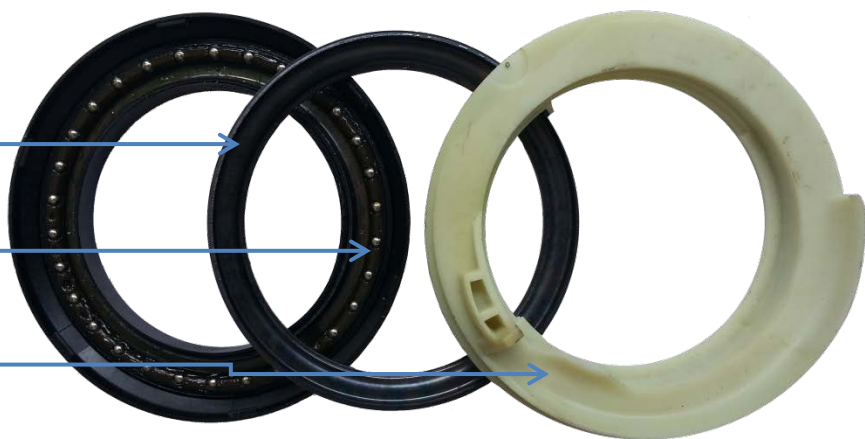
### Odzkoušené ložisko zavěšení

- Kalené oceli
- Vysoce kvalitní mazivo vhodné k aplikaci
- Vysoce kvalitní plasty: polyamid vyztužený skelnými vlákny (PA6.6 GV25)

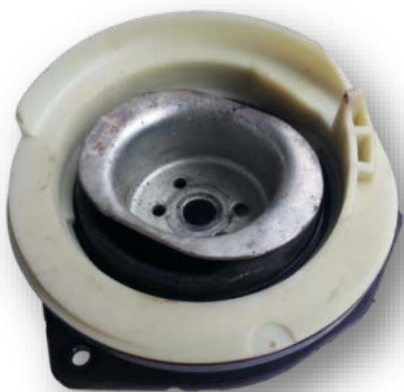
NTN-SNR kit

V důsledku použití nekvalitní oceli došlo ke zničení kovové vložky izolátoru hřídelem tlumiče. Díky konstrukčního provedení izolátoru NTN-SNR a vysoce kvalitní oceli k tomuto rázovému poškození nedochází.

Nedostatečná přilnavost mezi pryžovými a kovovými vložkami, běžně se vyskytující u některých méně kvalitních dílů, způsobuje jejich rychlé selhání. Použití takových produktů může mít za následek průraz nebo deformaci karoserie při silném nárazu.

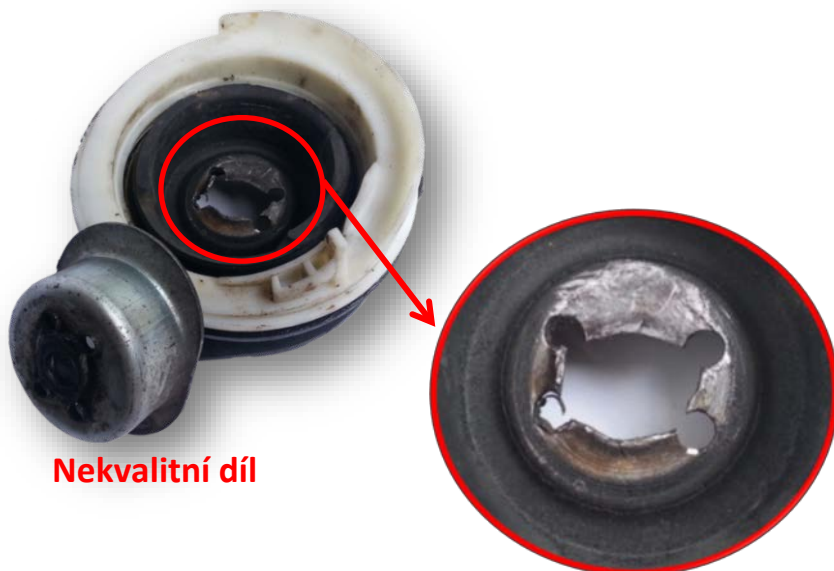
Nekvalitní díl

V zájmu garance prvovýrobní kvality (OE) je nutné použít sady NTN-SNR.

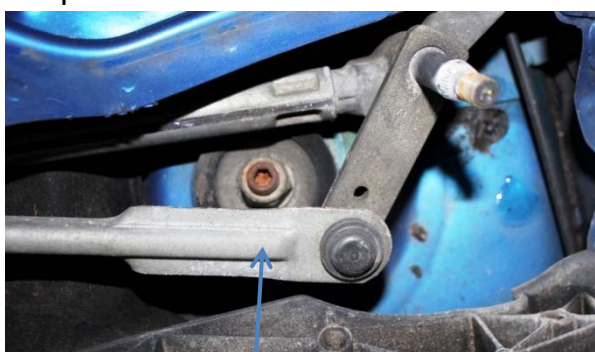
Uložení zavěšení NTN-SNR

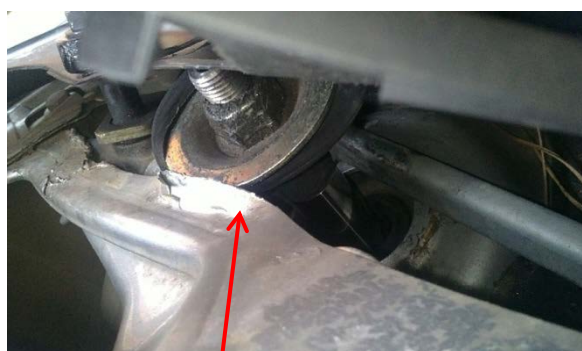
Nekvalitní díl ložisko zavěšení a jednotka oddělení

Hřídel tlumiče prorazil karoserii

Ocel zpravidla není tvrzená, a proto není tak pevná, pryž i plasty vykazují nízkou kvalitu a kovová výztuž uvnitř dílů může dokonce zcela chybět.
