## DPF350.01

### Instruções de montagem/desmontagem

<b>BMW:</b>	Série 1 (E87), Série 3 (E46/E90/E91/E92/E93), Série 5 (E60/E61), Série 5 LCI (E60/E61), X3 (E83), X3 LCI (E83)	<b>MOTORES</b>	<b>Referência OE</b>
		2.1 D, 2.0TD	11 23 7 805 696, 11 23 7 801 977, 11 23 7 793 882

### IDENTIFICAR A POLIA AMORTECEDORA DPF350.01

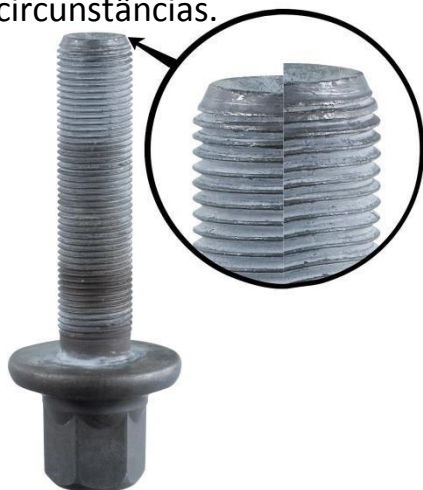
**Deformação do parafuso**

As dimensões de um parafuso de fixação novo são de **M18 x 1,5** com um comprimento máximo de **85,5 mm**. É essencial usar uma arruela com este parafuso.

Durante o aperto de binário/ângulo, o parafuso ficará deformado e esticado. É, portanto, recomendado o uso de um novo parafuso de fixação quando se instala uma polia nova ou usada. O incumprimento desta recomendação pode levar ao aperto incorreto da polia, permitindo-lhe girar na cambota.

O parafuso de fixação da polia do eixo da cambota deve ser corretamente apertado em quatro etapas: **100 Nm + 60° + 60° + 30°**. Um parafuso de fixação mal apertado permite que a polia vibre e até pode ficar ruidoso, em certas circunstâncias.

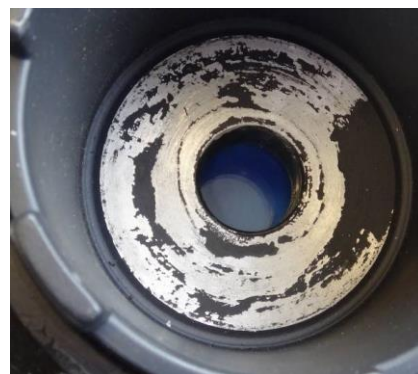
**Vestígios de lascagem na face de contacto frontal da polia são uma indicação de um parafuso de fixação mal apertado.**

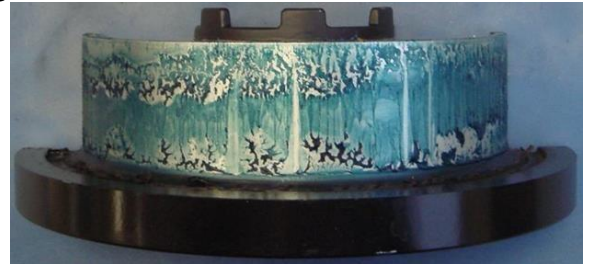
Esta polia do eixo da cambota é composta por uma polia exterior em alumínio ligada a um cubo interior por um elemento elastomérico (borracha) ensanduichado entre elas.

Por vezes, é possível ver-se uma pequena quantidade de massa lubrificante exsudada da placa traseira da polia. Tal facto não afeta o correto funcionamento da polia.

Esta polia é feita de alumínio, o que significa que é muito frágil; danos por impacto podem impossibilitar a utilização da polia.

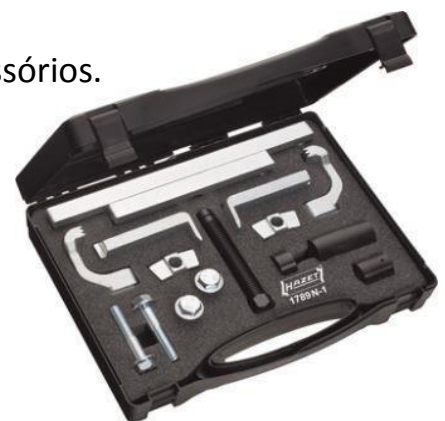
- Chave dinamométrica e chave de binário/ângulo
- Conjunto de ferramentas HAZET: (extrator de polias) Ref.1789N-1 para a remoção da polia

- 1) Retire a correia de acessórios
- 2) Retire a polia do eixo da cambota antiga  
Use um extrator HAZET.
- 3) Limpe quaisquer resíduos e sujidade na área do eixo da cambota
