KB950.00

Zalecenia dotyczące montażu/demontażu

BMW: M3 (E30, E36), Series 3 (E30, E36, E46), Z1 (E30), Z3 (E36)

IDENTYFIKACJA ZESTAWU ŁOŻYSKA ZAWIESZENIA KB950.00

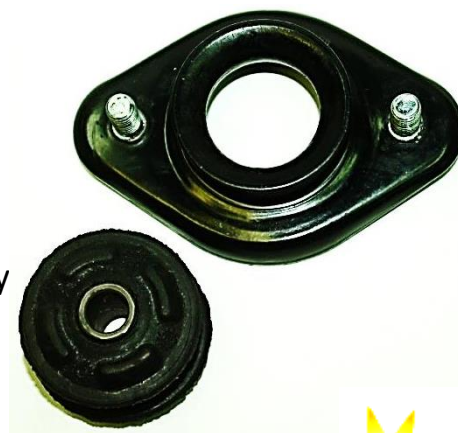
WYPADANIE CZĘŚCI GUMOWEJ Z METALOWEJ OPRAWY

Możliwa przyczyna

Nieprawidłowy montaż części oraz brak niektórych elementów zestawu.

Problem ten powstaje, kiedy podzespół kolumny amortyzatora został nieprawidłowo zmontowany.

ZALECENIA

- Podczas wymiany poduszki, nie zapomnij o założeniu obu podkładek (górnej i dolnej).
- Upewnij się, że podkładki zostały zamontowane we właściwą stronę.

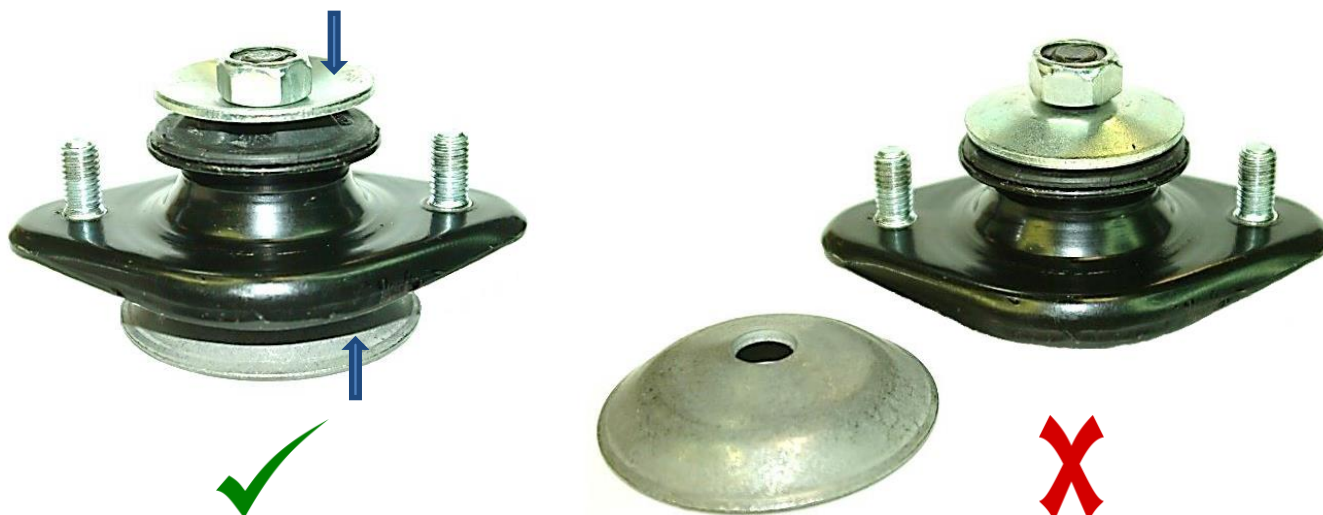
INSTRUKCJA DOTYCZĄCA MONTAŻU ZESTAWU

Przeznaczaj prawidłowego montażu górnej podkładki.

Nie zapomnij o zamontowaniu dolnej podkładki we właściwą stronę.
