KF155.70U

Montage-/demontage-instructies

NISSAN:	Primastar, Primastar FL,
OPEL:	Vivaro, Vivaro FL
RENAULT:	Trafic II, Trafic II FL
VAUXHALL:	Vivaro, Vivaro FL

IDENTIFICATIE VAN DE WIELLAGERSET MET GEÏNTEGREERDE REMSCHIJF

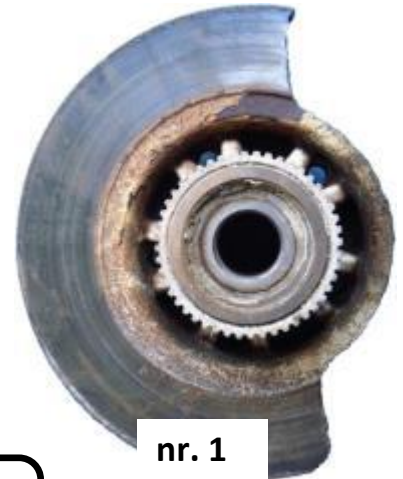
Defect van het remsysteem

Dit gebeurt wanneer de remklauwen vastlopen of het handremsysteem geblokkeerd raakt. De remvoering heeft in dit geval doorgaand contact met de schijf, waardoor deze een sterke temperatuurstijging ondergaat. Er is een groot risico dat de remschijf uiteindelijk breekt (**nr. 1**).

Het voertuig mag niet worden gebruikt totdat het remsysteem gerepareerd is.

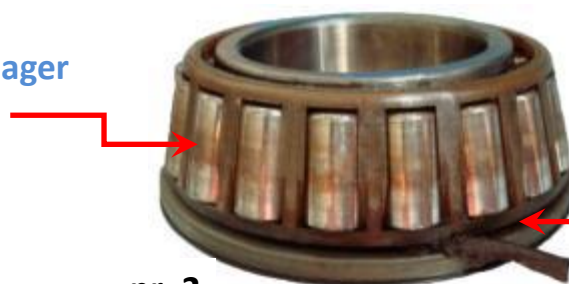
nr. 2

Onjuiste installatie van de schijfnaaf op de astomp

Door een onjuiste installatie van de schijfnaaf bij de montage op de astomp kan de schijfnaaf schuin komen te zitten. Dat veroorzaakt schade aan de binnenringen van het lager en belemmert een correctie van de zitting, waardoor de remschijf met geïntegreerd lager voortijdig defect raakt.

Een onjuiste installatie van de binnenring, die dan loskomt van de loopbaansleuf, doet het lager opengaan. Het open lager veroorzaakt vervolgens ernstige schade aan de afdichting, waardoor verontreiniging zoals water in het lager kan terechtkomen (**nr. 2**). Het lager gaat dan roesten, produceert ongewone geluiden en krijgt een aanzienlijk kortere levensduur (**nr. 2**).

Corrosie op het lager

Beschadigde afdichting die is losgekomen van de loopbaansleuf

Deze schade kan alleen worden hersteld door het lager en de schijf als één geheel te vervangen. KF155.70U.
