## KF155.70U

### Рекомендации по монтажу и демонтажу

**NISSAN:** Primastar, Primastar FL,  
**OPEL:** Vivaro, Vivaro FL  
**RENAULT:** Trafic II, Trafic II FL  
**VAUXHALL:** Vivaro, Vivaro FL

### КАК ПРАВИЛЬНО ОПРЕДЕЛИТЬ КОМПЛЕКТ СТУПИЦЫ ТОРМОЗНОГО ДИСКА NTN-SNR KF155.70U

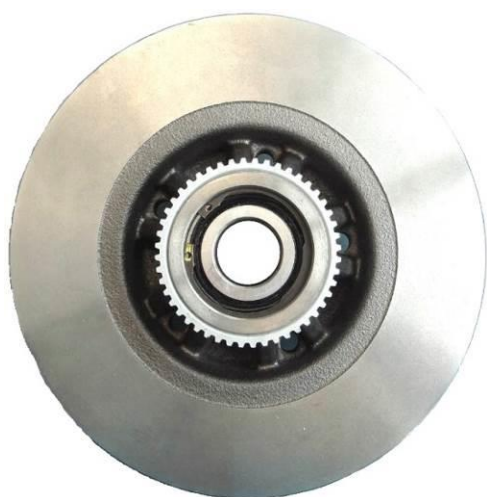
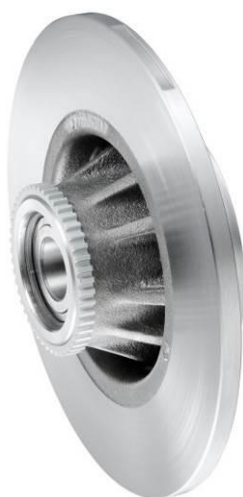
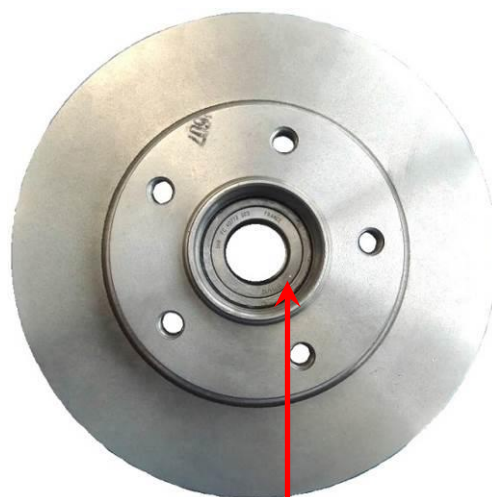
Идентификация: SNR FC.40772.S03

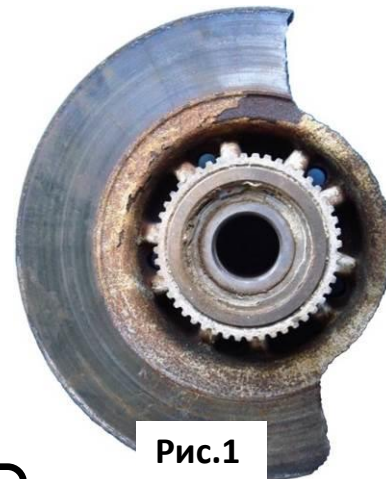
Рис.1

##### Неисправность тормозной системы.

Такая неисправность может произойти при заклинивании хомута или блокировке тормозной системы вручную.

Когда диск остается в состоянии торможения, на ступице диска возникает сильное повышение температуры. Повреждение тормозного диска необратимо (Рис.1).

Перед тем, как возобновить движение, необходимо осуществить ремонт автомобиля.

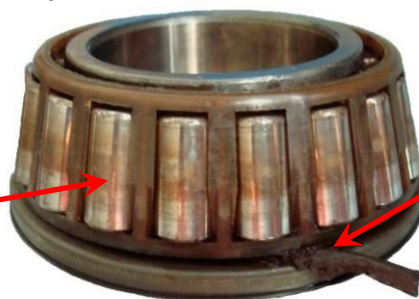
Рис.2

Возможно неправильное расположение комплекта ступицы и диска, как правило, поперек, во время установки на шпindelь.

Неправильная установка внутреннего кольца, выходящего из паза, вызывает срабатывание подшипника. Такое срабатывание может сильно повредить уплотнительную прокладку, что приводит к попаданию загрязнений (Рис.2). Со временем такое нарушение уменьшает срок службы подшипника и приводит к появлению у него шума (Рис.2).

Наличие ржавчины на подшипнике

Прокладка выходит из паза и повреждается

Такая неисправность является необратимой. Она требует замены двух комплектов ступицы с тормозным диском KF155.70U.
