## R154.54

### Рекомендации по монтажу/демонтажу

### ИДЕНТИФИКАЦИЯ ПОДШИПНИКА NTN-SNR R154.54

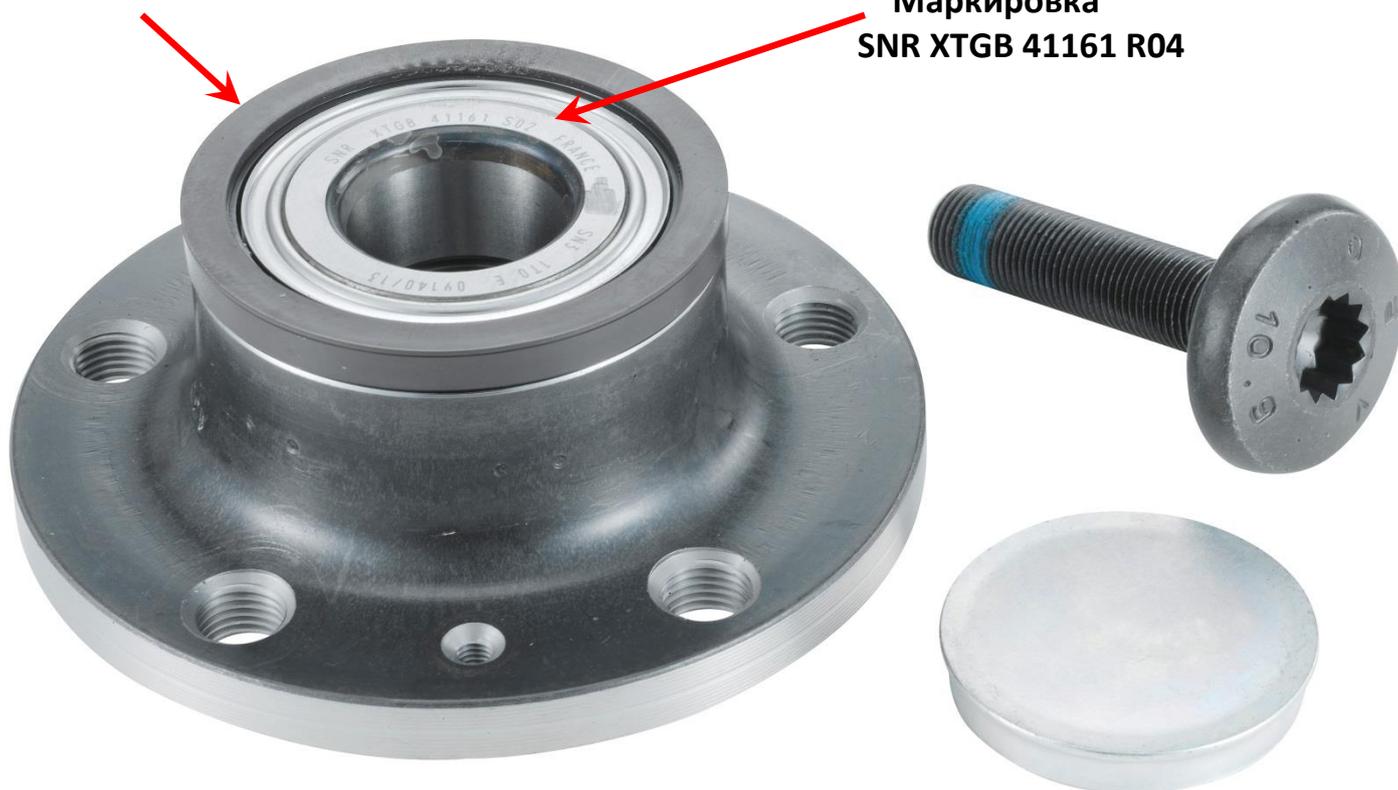
Магнитный энкодер

Маркировка  
SNR XTGB 41161 R04

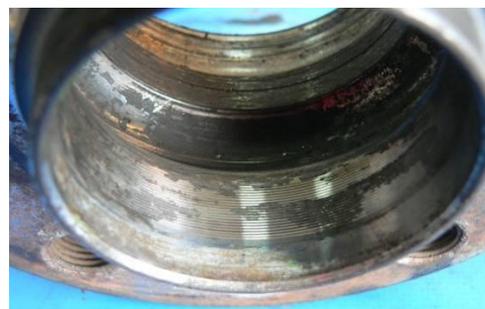
№ 1

##### Коррозия подшипника

Обязательно устанавливайте защитный колпак ступицы колеса. Отсутствие колпака может привести к попаданию загрязняющих веществ в подшипник. Это существенно сокращает срок службы подшипника.

**Защитный колпак в комплекте R154.54 не покрыт краской, но обладает такими же свойствами, что и оригинальный.**

Защитный колпак обязательно должен быть заменен вместе с подшипником.

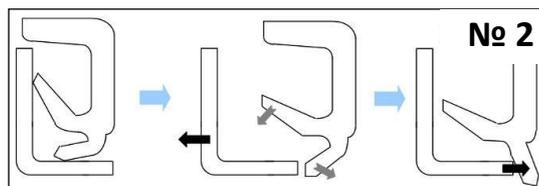
№ 2

##### Несоблюдение момента затяжки болта

- Необходимый момент затяжки болта **180 Нм + 180°**. Несоблюдение момента затяжки приводит к повреждению контактных кромок уплотнителя (**№ 2**).
- Люфт подшипника является причиной шума и образования сколов подшипника.

Моменты затяжки:  
Тормозной суппорт: 90 Нм+90°  
Болт ступицы: 180 Нм+180°  
Болты колеса: 120 Нм

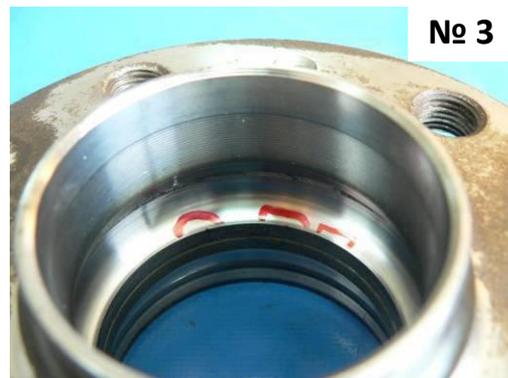
№ 3

##### Неправильная установка

При неправильной сборке нагрузка неравномерно распределяется по дорожкам и телам качения.

Удары по подшипнику могут быть причиной появления сколов и трещин на дорожках качения, что приводит к уменьшению срока службы подшипника (**№ 3**).

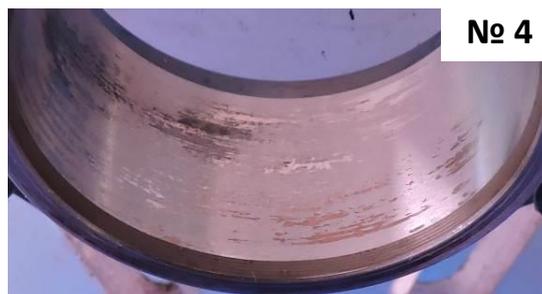
№ 4

##### Следы на дорожке качения

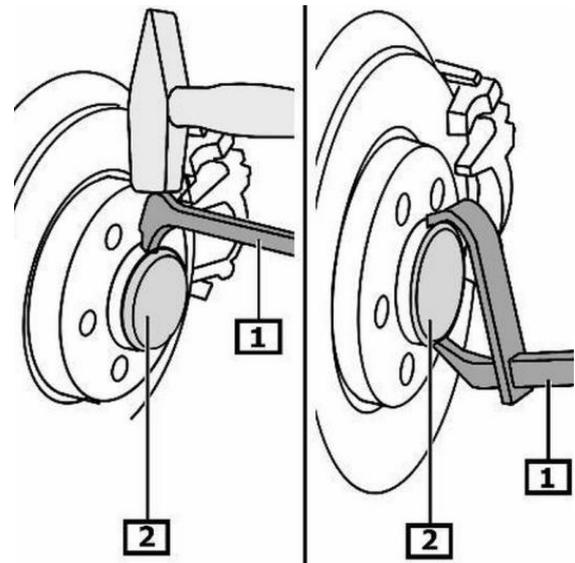
- 1) Снимите заднее колесо автомобиля
- 2) Снимите крышку ступицы при помощи съемника
- 3) Снимите тормозной суппорт и отодвиньте его
- 4) Снимите тормозной диск
- 5) Открутите болт ступицы колеса
- 6) Снимите подшипник ступицы колеса

При запрессовке подшипника в цапфу необходимо давить на внешнее кольцо подшипника. При запрессовке подшипника на ось ступицы необходимо давить на внутреннее кольцо подшипника.

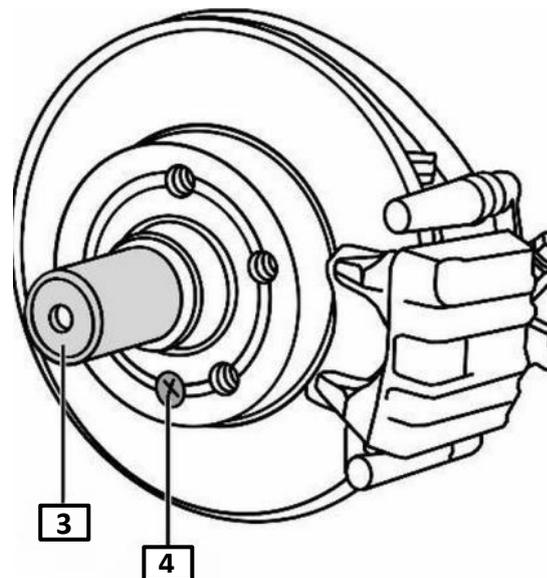
- 1) Убедитесь, что поверхности цапфы и оси ступицы чистые и не деформированы.
- 2) Установите подшипник при помощи стяжной втулки (№ 3)
- 3) Установите фиксирующий болт тормозного диска (№ 4)
- 4) Закрутите фиксирующий болт подшипника

Момент затяжки: 180 Нм+180 °

- 180 Нм, когда автомобиль поднят
- 180°, когда автомобиль стоит колесами на полу

Необходимо устанавливать новый болт ступицы колеса, который входит в комплект R154.54
