KF155.81U

Рекомендации по снятию/установке

RENAULT: LAGUNA II (BGO), LAGUNA II
Phase 2, SCENIC II

**ИДЕНТИФИКАЦИЯ ТОРМОЗНОГО ДИСКА NTN-SNR
KF155.81U В СБОРЕ СО СТУПИЦЕЙ И
ПОДШИПНИКОМ В КОМПЛЕКТЕ С ГАЙКОЙ И
КРЫШКОЙ**

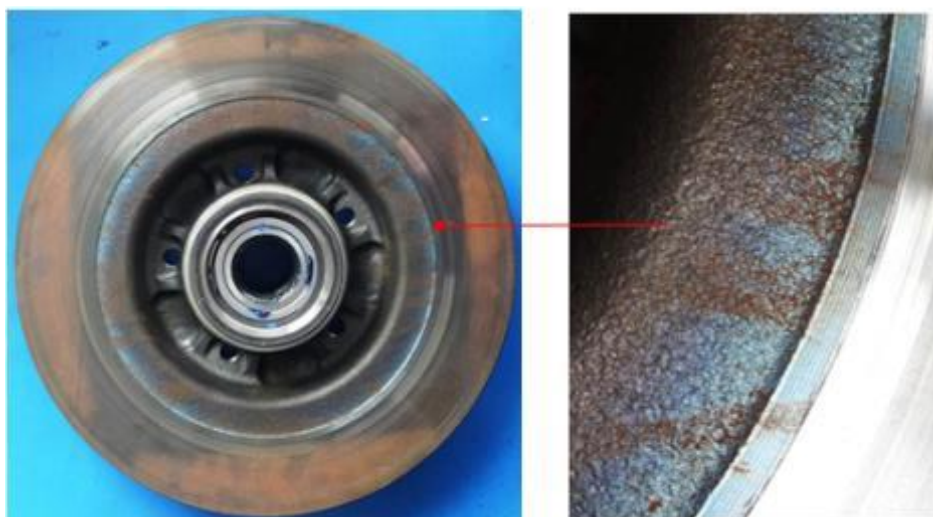
Перегрев заднего тормозного диска

Убедитесь в правильности работы тормозного суппорта и стояночного тормоза. Если тормозной механизм или механизм стояночного тормоза не полностью растормаживают диск, это может привести к перегреву тормозного диска, что может привести к повреждению подшипника и короблению диска.

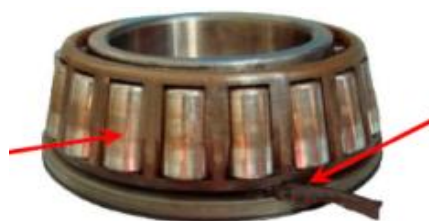
Корродированные
элементы
подшипника из-за
попадания воды

Поврежденное
уплотнение,
вышедшее из
своего
посадочного
места
