CVJ – ENG/03 – 05/2019

Пыльники ШРУСов. Возможные причины повреждений

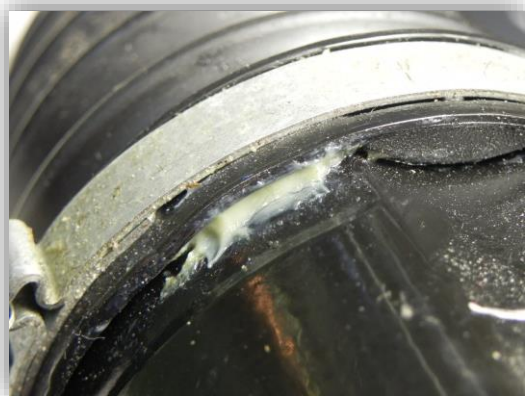
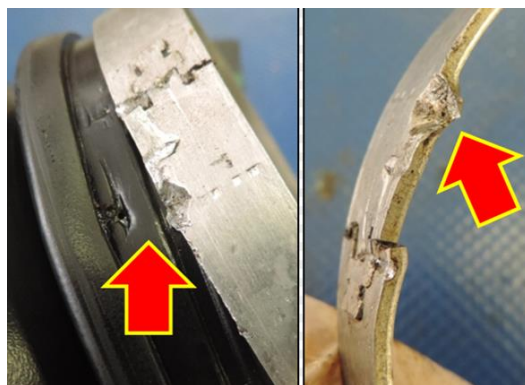
- ✚ Утечка смазки
- ✚ Следы смазки под хомутом.

Причины возникновения

1. Недостаточное усилие затяжки хомута или некорректное положение хомута на пыльнике.
2. Некорректное положение пыльника на корпусе шарнира.
3. Порезы на пыльнике, вызванные чрезмерным усилием затяжки хомута

4. Порезы на пыльнике, вызванные острыми краями поврежденного хомута

Всегда следуйте рекомендациям производителя автомобиля, соблюдайте требуемые моменты затяжки. Пользуйтесь исправными инструментами, используйте их строго по назначению.

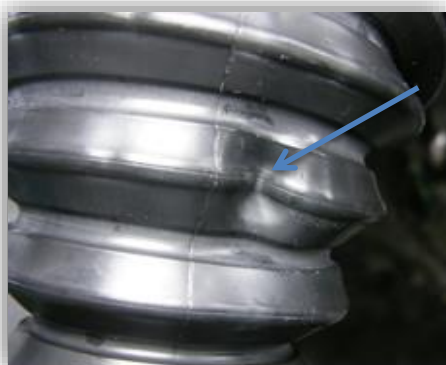
Вмятины, потеря формы пыльника

Причины возникновения

1. Падение, удар вследствие неосторожного обращения с приводом.
2. Хранение привода с вывернутыми до упора ШРУСами в течение долгого времени.
3. Перепад давлений воздуха внутри и снаружи пыльника. Если при установке сжать пыльник и затянуть хомуты, то пыльник не сможет распрямиться, т.к. ему будет препятствовать сила атмосферного давления. Похожий эффект можно наблюдать если немного сжать пластиковую бутылку, а затем закрутить крышку. Впоследствии, при работе деформированный пыльник быстрее порвется и выйдет из строя.
