# MOŻLIWE USTERKI PRZEGUBÓW HOMOKINETYCZNYCH CVJ

## USZKODZONA OSŁONA

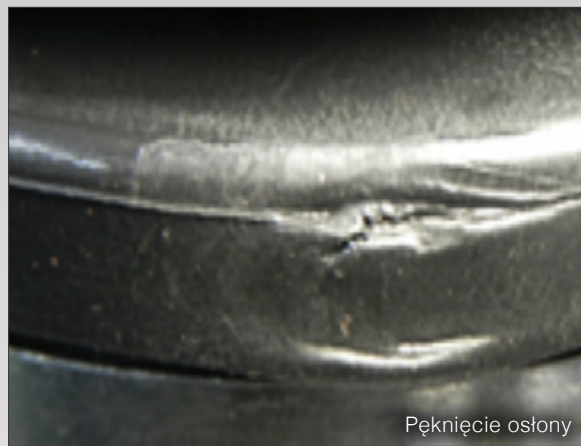
Pęknięcie osłony

- Zewnętrzne uszkodzenie osłony
- Wewnętrzne uszkodzenie na skutek zużycia produktu - pęknięcie jednej z części wewnętrznych przegubu (koszyk, kule stalowe, zużycie materiału na skutek tarcia - opiłki)
- Pełne wychylenie kół / zbyt duże tarcie
- Ekstremalne warunki podczas użytkowania nieodpowiadające zaleceniom producenta (pełne wychylenie kół, prędkość lub wyjątkowo niskie / wysokie temperatury)
- Uszkodzenie opaski mocującej / niewłaściwe zaciśnięcie opaski mocującej

- Wymiana osłony w przypadku uszkodzeń zewnętrznych i wewnętrznych i wypełnienie smarem
- Wymiana opaski mocującej i wypełnienie smarem
- Sprawdź zalecenia dotyczące momentów dokręcania

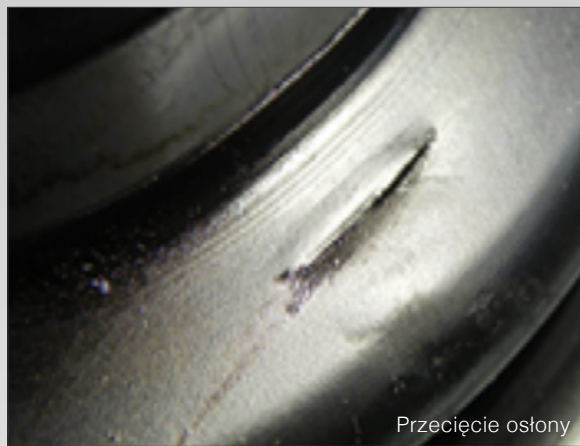
Przecięcie osłony

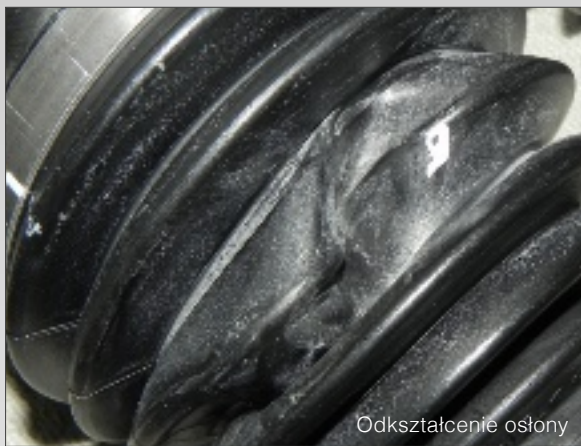
Odształcenie osłony

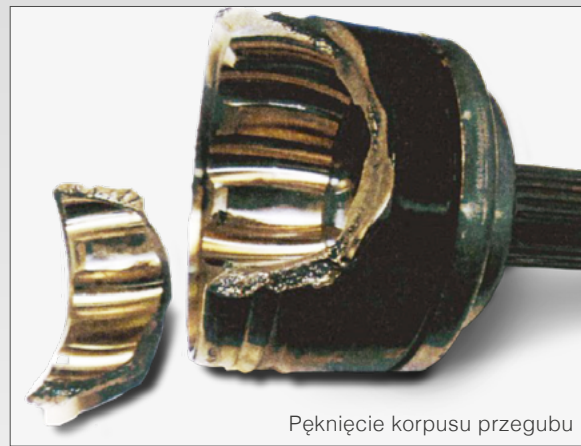
Pęknięcie korpusu przegubu

- Przenoszenie bardzo wysokich i / lub zmiennych wartości momentów obrotowych
  - Szybsze zmęczenie i uszkodzenie materiału
- Korozja
- Niewłaściwa powierzchnia styku pomiędzy półosią a piastą
- Zbyt mocne napięcie korpusu

- W przypadku uszkodzenia półosi, należy dokonać wymiany kompletnej półosi napędowej razem z nakrętką zabezpieczającą (nasze zestawy oznaczone symbolem DK)
- W przypadku uszkodzenia jednego z przegubów, należy dokonać wymiany kompletnego przegubu homokinetycznego (część metalową przegubu, osłonę, opaski mocujące, smar, pierścien Segera...) i wypełnić przegub smarem

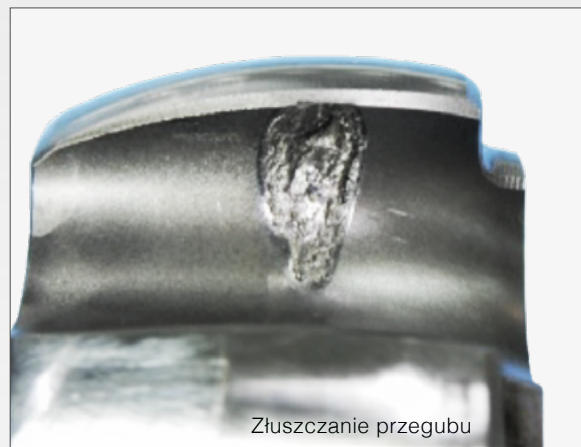
Złuszczenie przegubu

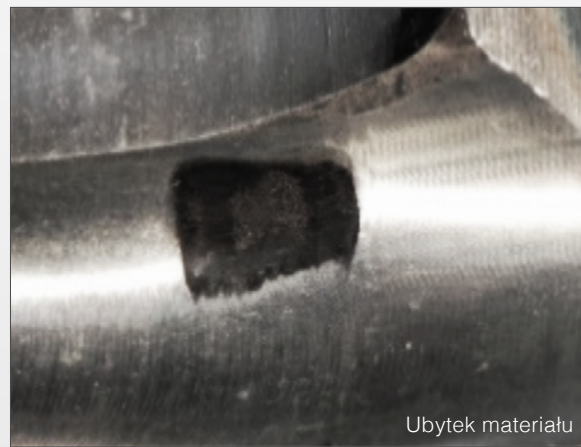
Ubytek materiału

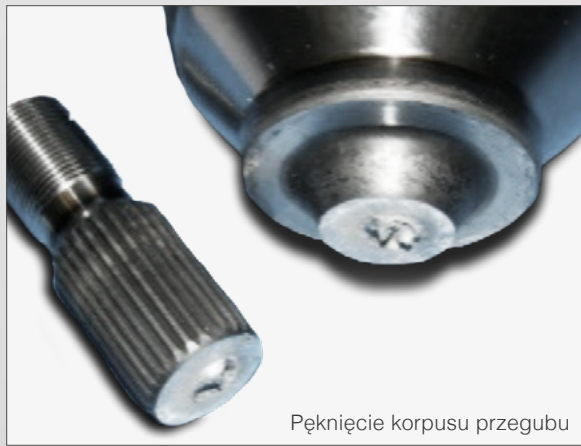
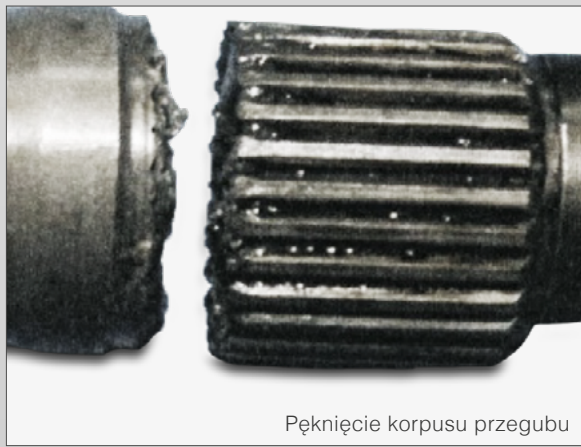
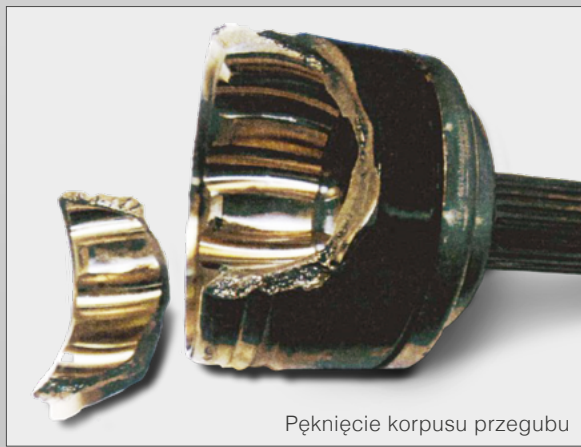
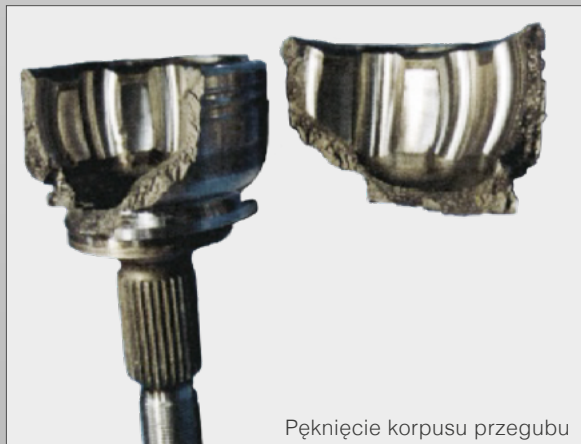
Pęknięcie korpusu przegubu

- Zastosowanie produktu niezgodne z zaleceniami producenta
- Nietypowy manewr (np. zapalanie na pych lub wjazd na krawężnik)

- W przypadku poważnego uszkodzenia półosi lub przegubu, należy dokonać wymiany kompletnej półosi napędowej razem z nakrętką zabezpieczającą (nasze zestawy oznaczone symbolem DK)
- W przypadku drobnego uszkodzenia przegubu, należy dokonać wymiany kompletnego przegubu homokinetycznego (pierścien Segera, osłonę, opaski mocujące, smar, pierścien Segera...) i wypełnić przegub smarem

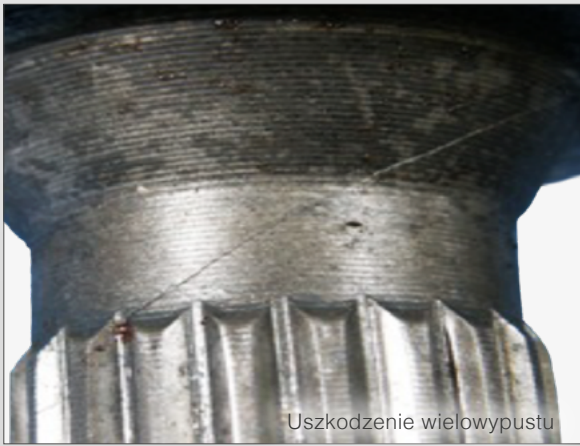
Uszkodzenie wielowypustu

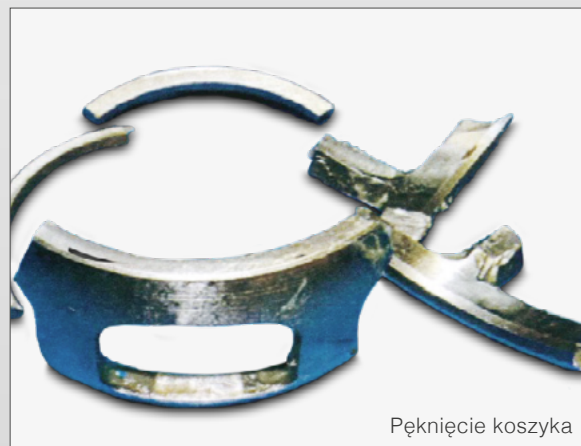
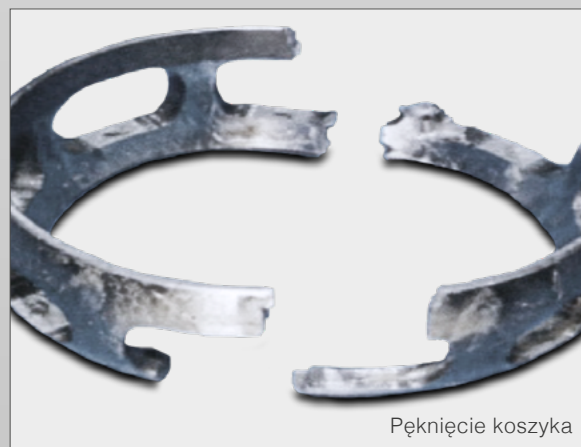
Pęknięcie koszyka

- Przenoszenie bardzo wysokich i / lub zmiennych momentów obrotowych
- Wstrząsy pochodzące z zewnątrz

- Konieczna wymiana kompletnego przegubu homokinetycznego

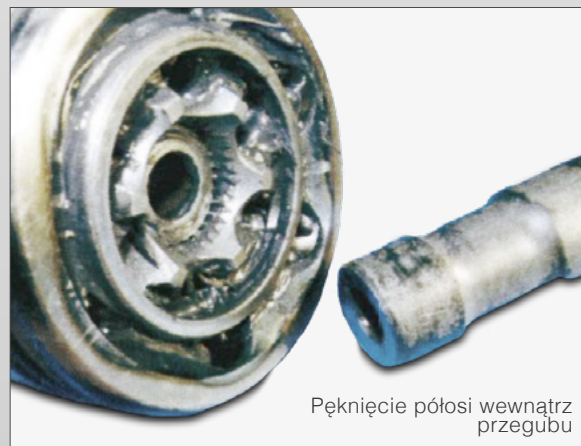
Pęknięcie półosi wewnątrz przegubu

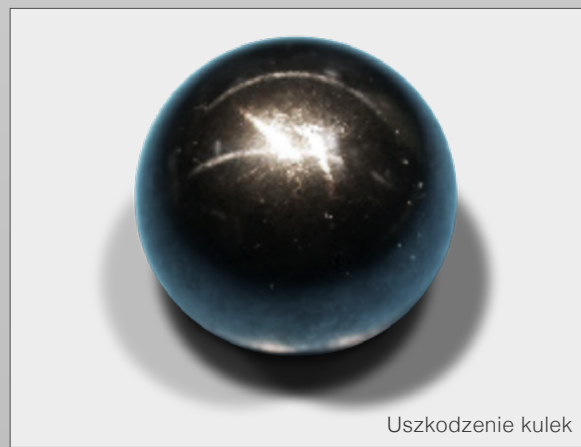
Uszkodzenie kulek
