TEKER ÜRÜN GRUBU

# OLASI TEKER RULMANI ARIZALARI FREN KİTLERİ VE SENSÖRLER

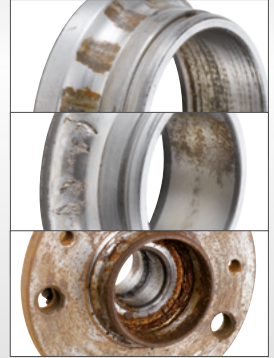
Sıvı girişi:

- Aracın uygunsuz kullanımı
- Eksik sızdırmazlık elemanı
- Bakım sırasında rulman keçesinin bozulması
- Eksik kapak veya kapak değiştirme hatası

**ETKİLERİ**

- Rulmanda lokal veya genel paslanma
- Az ya da yoğun kırmızımsı veya siyah lekeler
- Yüzeyde az ya da çok sayıda derin oyuk
- Yuvarlanma yolundaki çentiklerin artması

**ÖNERİLER**

Rulmanı takarken:

- Rulmanın keçelerini sökmeyin
- Sıvıların sıçramasını önleyin
- Montajla ilgili genel önerilere uyun
- NTN-SNR kitlerinde bulunan tüm parçaları değiştirin

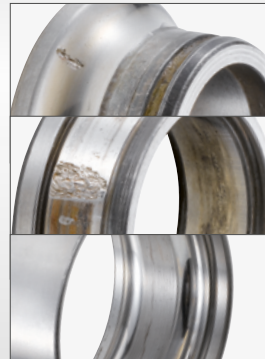
## METAL YORGUNLUĞU NEDENİYLE AŞINMA

### NEDENLERİ

- Metal yorgunluğu
- Yanlış montaj
- Çevredeki parçalardan birinin yanlış geometrisi

### ETKİLERİ

- Yuvarlanma yolu boyunca malzemenin pullanarak dökülmesi

### ÖNERİLER

Rulmanı takarken:

- Montajla ilgili genel önerilere uyun
- Porya veya aks mili temas yüzeylerinin ve bağlantı piminin durumunu kontrol ettiğinizden emin olun (çatlak veya aşınma olmamalıdır)

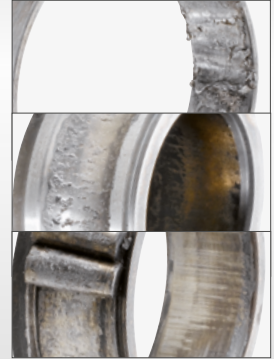
## SIKIŞMA / AŞIRI ISINMA / YAĞLAMA NEDENİ İLE OLUŞAN ARIZALAR

### NEDENLERİ

- Yağlama eksikliği veya uygun olmayan yağlama
- Rulman bileşenleri arasındaki mikro kaynamalar
- Kirletici maddelerin girişi nedeniyle gresin bozulması

### ETKİLERİ

- Rulmanın yuvarlanma yolunda yüzeysel metal çıkıntılar
- Rulman bileşenlerinin kaynaması
- Bileşenlerde renk değişikliği

### ÖNERİLER

Rulmanı takarken:

- Anormal gres sızıntılarını kontrol edin
- Montajla ilgili genel önerilere uyun
- Rulman bileşenlerinin doğru şekilde yağlandığından emin olun
