# AUSFALLURSACHEN VON ANTRIEBSWELLEN

Antriebswellen versagen aus vielen Gründen. NTN-SNR hat sie analysiert und gibt Ihnen technische Ratschläge, um diese zu beheben. NTN-SNR bietet Ihnen komplette Antriebswellensätze an, um Ihnen die Arbeit zu erleichtern. Unsere Kits enthalten alles, was Sie für eine korrekte Reparatur benötigen (Ersatzteile, Befestigungskomponenten, Manschette und Fett). Wir empfehlen Ihnen, für eine optimale Reparatur immer diese spezifischen NTN-SNR Komponenten zu verwenden.

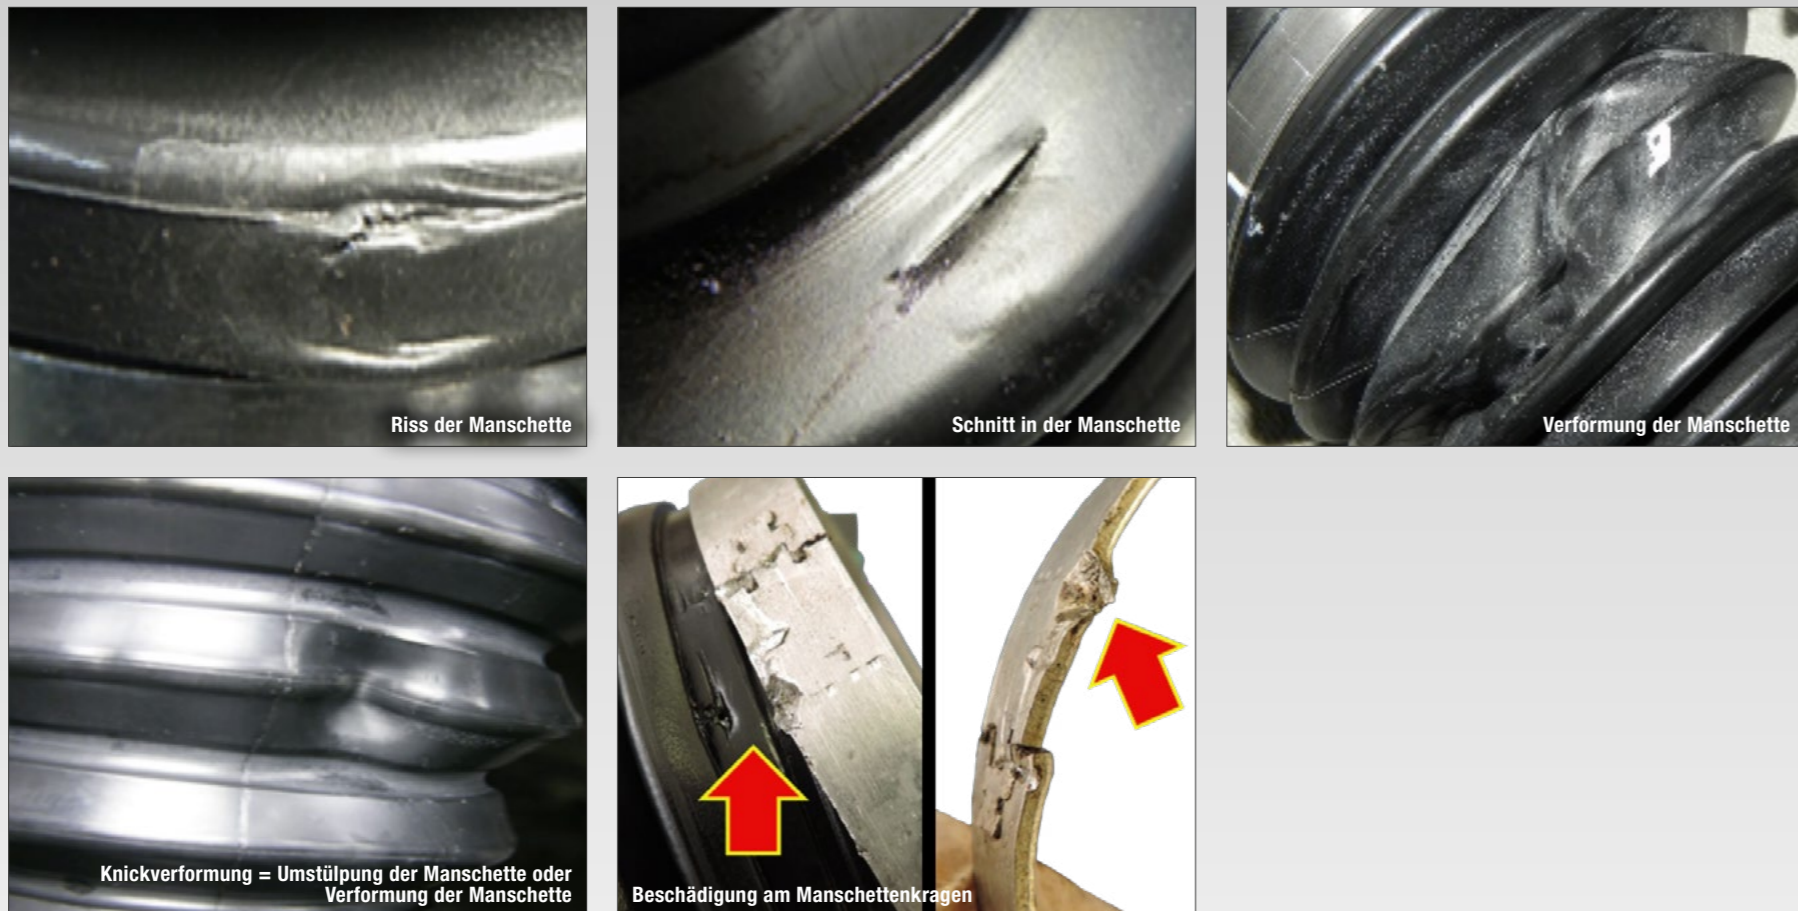
## AUSFALL DER MANSCHETTE

- Geräusche - Reiben der Faltenbälge
- Fettverlust auf dem Boden nach Abstellen des Fahrzeugs

- Verschleiß des Manschette
- Reißen/Schneiden der Manschette
- Abnutzung der Manschette
- Umstülpung der Form der Manschette
- Beschädigung des Manschettenkragens
- Verdrehung des Manschettenkragens

- Äußere Einwirkungen auf die Manschette
- Innere Einwirkungen bei Verschleiß des Produkts - Bruch einer der Komponenten im Inneren (Laufring, Kugeln, Materialverlust durch Reibung)
- Abweichendes Rad / zu viel Reibung
- Extreme Einsatzbedingungen / außerhalb der Herstellervorgaben (extreme Abweichung, Geschwindigkeit oder Temperaturen)
- Beschädigung der Manschette / unsachgemäßes Anziehen der Manschette

- Verlust der primären Funktionen der Manschette  
→ Verhindern Sie die Undichtigkeiten an der Manschette, um dessen ordnungsgemäße Funktion zu gewährleisten  
→ Schutz des Gelenks vor äußeren Schadenseinflüssen

- Austausch der Manschette bei äußerer oder innerer Beschädigung und Auffüllen mit vorgegebenem Schmierfett
- Auswechseln der Manschette und Auffüllen mit Schmierfett
- Prüfen Sie das Anzugsdrehmoment der Manschetten nach den jeweiligen Schellentypen

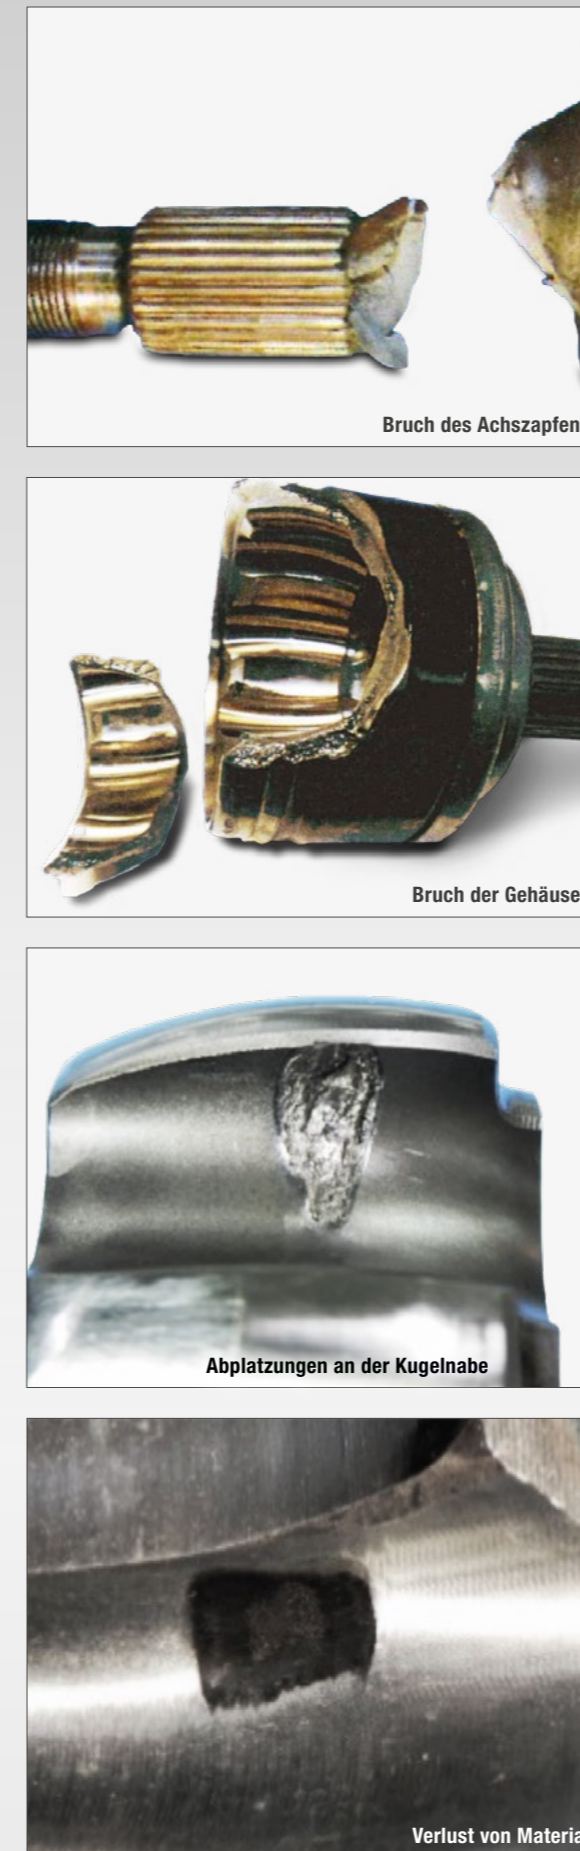
## AUSFALL DURCH DAUERBELASTUNG

- Geräusche
- Vibrationen des Lenkrads
- Boden- und/oder Armaturenbrettvibrationen

- Verschleiß Gehäuse oder Achszapfen
- Verschleiß der Antriebswelle

- Übertragung von sehr hohen und/oder sehr häufigen Drehmomenten  
→ Dadurch ermüdet das Material schneller und verschleißt
- Korrosion
- Schlechtes Zusammenspiel mit der Nabe
- Zu hohe Spannung an der Gelenkstange

- Verschleiß der Kontaktflächen, was zu Geräuschen und Vibrationen führt
- Verschleiß der Wärmebehandlung der Oberflächen - Abplatzungen, Festfressen, Materialverlust
- Bruch der Achszapfen
- Bruch eines Teils des Gehäuses
- Bruch eines Teils der Welle

- Wenn die Welle beschädigt ist, ersetzen Sie die komplette Antriebswelle zusammen mit der Sicherheitsmutter (erhältlich in unseren DK-Kits)
- Wenn eines der Gelenke beschädigt ist, ersetzen Sie das komplette Gelenk (Topf, Manschette, Fett, Sicherungsring...) und füllen Sie das Gelenk mit Fett

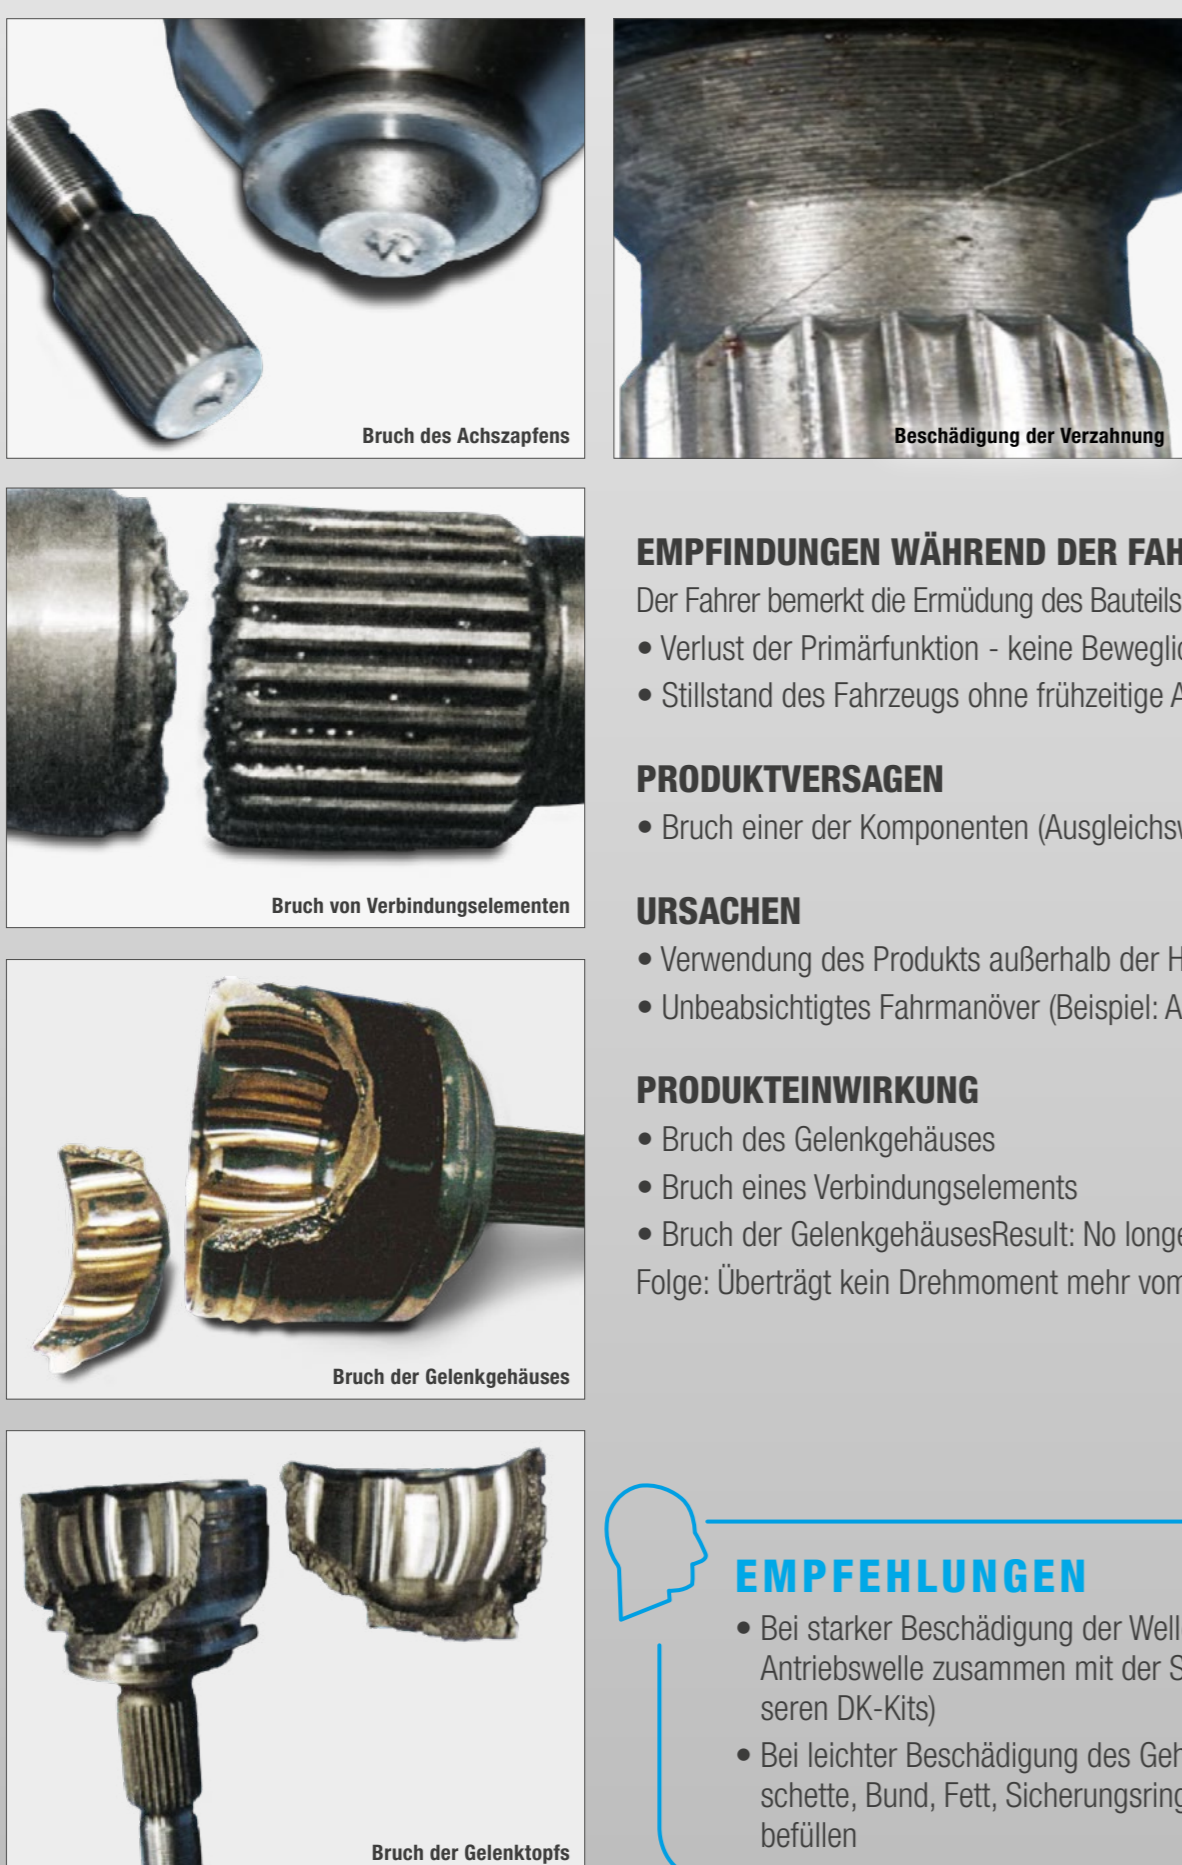
## STATISCHES / ERMÜDENDES VERSAGEN

- Der Fahrer bemerkt die Ermüdung des Bauteils nicht, aber sie führt schließlich zu einem Bruch:
- Verlust der Primärfunktion - keine Beweglichkeit mehr
- Stillstand des Fahrzeugs ohne frühzeitige Anzeichen (keine Warnzeichen)

- Bruch einer der Komponenten (Ausgleichswellengelenk/Welle/Socket)

- Verwendung des Produkts außerhalb der Herstellerspezifikationen
- Unbeabsichtigtes Fahrmanöver (Beispiel: Anschieben oder Überfahren eines Bordsteins)

- Bruch des Gelenkgehäuses
- Bruch eines Verbindungselementes
- Bruch der Gelenkgehäuses/Result: No longer transmits torque from the gearbox to the wheels  
Folge: Überträgt kein Drehmoment mehr vom Getriebe auf die Räder

- Bei starker Beschädigung der Welle oder des Gehäuses ist die komplette Antriebswelle zusammen mit der Sicherheitsmutter zu ersetzen (erhältlich in unseren DK-Kits)
- Bei leichter Beschädigung des Gehäuses das komplette Gelenk (Gehäuse, Manschette, Bund, Fett, Sicherungsring...) austauschen und das Gelenk mit Fett befüllen

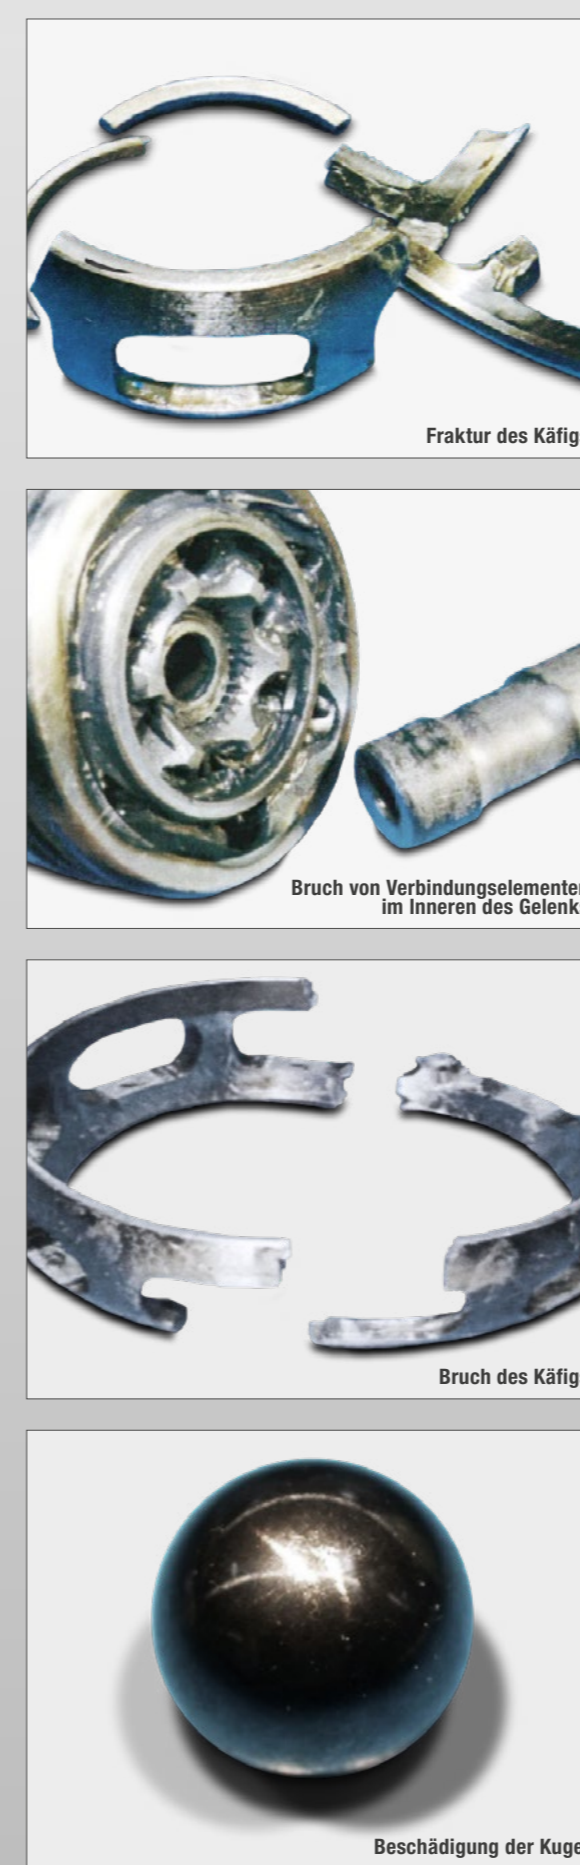
## AUSFALL DER INTERNEN KOMPONENTEN

- Geräusche
- Vibrationen des Lenkrads
- Boden- und/oder Armaturenbrettvibrationen

- Verschleiß der Komponenten im Inneren der Gelenke - Pfanne und/oder Tulpe.  
→ Gehäuse Ausgleichswellengelenk: Laufring, Käfig, Kugeln, Sicherungsring, Verbindungselemente  
→ Tripodengelenk: Verzahnung, Manschette, Feder, Sicherungsring, Rolle

- Übertragung von sehr hohen und/oder sehr häufigen Drehmomenten
- Von außen kommende Stöße oder Erschütterungen

- Beeinflussung der Funktion des Gelenks durch innere Komponenten  
→ Verlust von internem Material  
→ Interne Verschleiß von Manschette oder Pfanne/Tulpe  
→ Verlust der Funktion des Gelenks  
→ Innere Reibung

- Obligatorischer Austausch der kompletten Antriebswelle
