PRODUKTPROGRAMM RAD

AUSFALLURSACHEN VON RADLAGERN UND ENCODERN

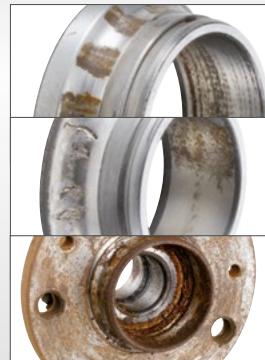
3 ABSCHÄLUNGEN

Leckage:

- Unsachgemäßer Gebrauch des Fahrzeugs.
- Fehlendes Prallplatten-Dichtelement
- Verschlechterung der Lagerdichtung bei der Wartung
- Fehlende Kappe oder Versäumnis, die Kappe zu ersetzen

- Lokalisierte oder generalisierte Oxidation des Lagers
- Mehr oder weniger ausgedehnte rötliche oder schwarze Flecken
- Oberfläche angegriffen durch mehr oder weniger tiefe Grübchen
- Vermehrung von Vertiefungen auf der Laufbahn

- Ein abgedichtetes Lager nicht demontieren
- Vermeiden Sie Flüssigkeitsspritzer
- Befolgen Sie die allgemeinen Empfehlungen im Zusammenhang mit dem Einbau
- Ersetzen Sie alle in den NTN-SNR-Kits enthaltenen Teile

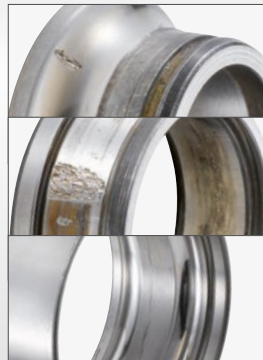
ERMÜDUNGSABSCHÄLUNGEN

- Altersbedingter Verschleiß
- Fehlerhafter Einbau
- Falsche Geometrie eines benachbarten Teilsrt

- Materialabtrag in Form einer Abschälung entlang der Laufbahn

- Befolgen Sie die allgemeinen Empfehlungen für den Einbau
- Überprüfen Sie unbedingt den Zustand der Oberfläche der Nabe oder des Achsschenkels und des Achsschenkelbolzens (keine Risse oder Verschleiß)

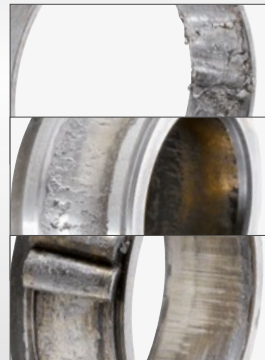
- Mangel an Schmierung oder ungeeignete Schmierung
- Mikroverschweißungen zwischen den Lagerkomponenten
- Verschmutzung des Fettes

- Materialbruch zwischen den Rollkörperschultern und der großen Schulter des Innenringes"
- Verschweißung der Lagerbauteile
- Die Laufbahnen und Komponenten scheinen mattiert zu sein"

- Das Lager auf eventuelle anormale Undichtigkeiten prüfen
- Befolgen Sie die allgemeinen Empfehlungen im Zusammenhang mit dem Einbau
- Stellen Sie sicher, dass die Lagerelemente korrekt geschmiert sind
