ДЕТАЛИ ПОДВЕСКИ

ВОЗМОЖНЫЕ ПОВРЕЖДЕНИЯ ОПОРНЫХ ПОДШИПНИКОВ И ОПОР СТОЙКИ АМОРТИЗАТОРА

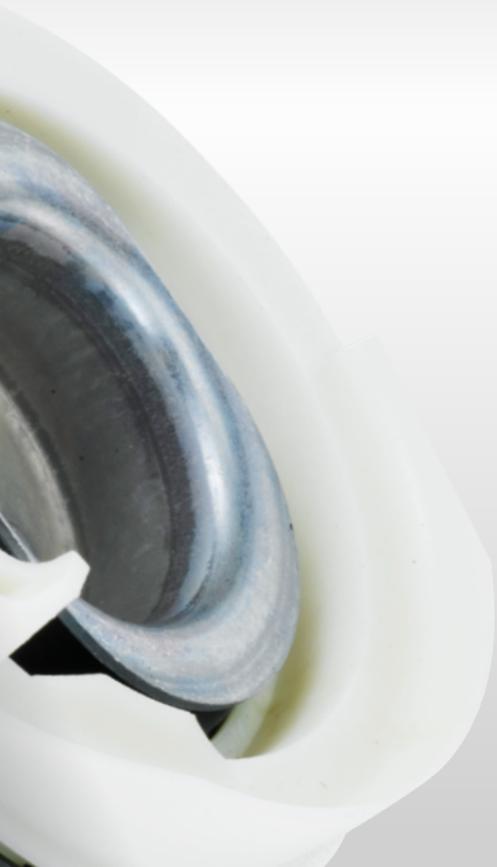
- 1 Коррозия
- 2 Разлом
- 3 Эффект «ложного бринеллирования»
- 4 Разрыв резиновой части опоры
- 5 Отслоение резины
- 6 Ошибка при установке

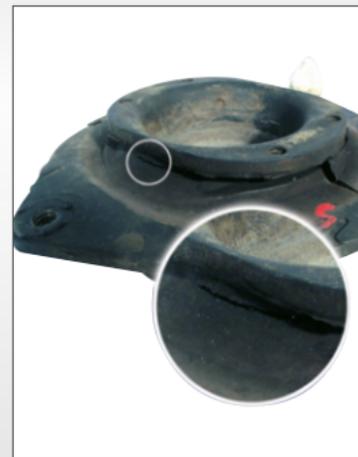
5 ОТСЛОЕНИЕ РЕЗИНОВОЙ ЧАСТИ ОПОРЫ

ОЩУЩЕНИЯ ВО ВРЕМЯ ВОЖДЕНИЯ

- Уменьшение комфорта во время вождения

ПРИЧИНЫ

- Эксплуатация автомобиля при экстремально низких или высоких температурах
- Воздействие агрессивных химических веществ (тормозная жидкость, масло)

ПОСЛЕДСТВИЯ

- Снижение ресурса опоры

РЕКОМЕНДАЦИИ

- Устраните причины повреждений и замените опору

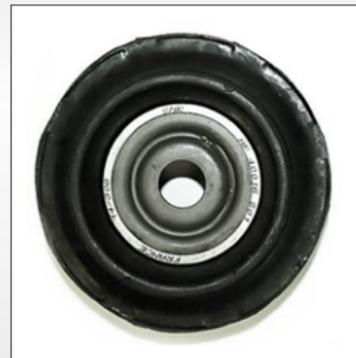
6 НЕПРАВИЛЬНАЯ УСТАНОВКА

ОЩУЩЕНИЯ ВО ВРЕМЯ ВОЖДЕНИЯ

- Увеличение усилия на руле
- Посторонние шумы при повороте руля и при проезде неровностей

ПРИЧИНЫ

- Опорный подшипник был установлен вверх ногами

ПОСЛЕДСТВИЯ

- Повреждение опоры стойки
- Непрохождение технического осмотра автомобиля

РЕКОМЕНДАЦИИ

- Строго следуйте инструкциям по ремонту автомобиля
