PRODUKTPROGRAMM RAD

## AUSFALLURSACHEN VON RADLAGERN UND ENCODERN

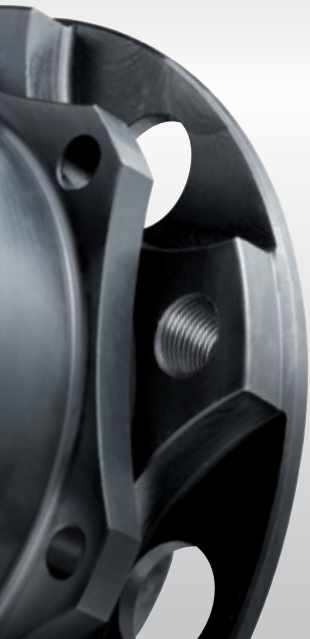
- 1 Druck- oder Bruchstellen in der Laufbahn**
- 2 Kratzer an den Kugeln**
- 3 Korrosionsbildung durch Undichtigkeit**
- 4 Ermüdungsabschälungen**
- 5 Festfressen / Überhitzung / Schmierungsausfälle**
- 6 Fettaustritt**
- 7 Vibrationen**
- 8 Schwierigkeiten bei Spureinhaltung**
- 9 Knackgeräusche**
- 10 ASB-Ausfall**

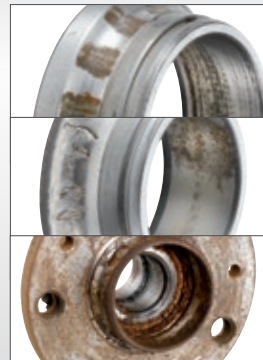
### 3 KORROSIONSBILDUNG DURCH UNDICHTIGKEIT

Leckage:

- Unsachgemäßer Gebrauch des Fahrzeugs
- Fehlendes Prallplatten-Dichtelement
- Verschlechterung der Lagerdichtung bei der Wartung
- Fehlende Kappe oder Versäumnis, die Kappe zu ersetzen

- Lokalisierte oder generalisierte Oxidation des Lagers
- Mehr oder weniger ausgedehnte rötliche oder schwarze Flecken
- Oberfläche angegriffen durch mehr oder weniger tiefe Grübchen
- Vermehrung von Vertiefungen auf der Laufbahn

- Ein abgedichtetes Lager nicht zerlegen
- Vermeiden Sie Flüssigkeitsspritzer
- Befolgen Sie die allgemeinen Empfehlungen im Zusammenhang mit dem Einbau
- Ersetzen Sie alle in den NTN-SNR-Kits enthaltenen Teile

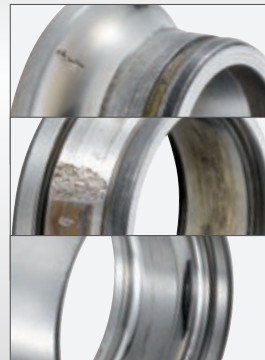
## ERMÜDUNGSABSCHÄLUNGEN

- Altersbedingter Verschleiß
- Fehlerhafter Einbau
- Falsche Geometrie eines benachbarten Teils

- Materialabtrag in Form einer Abschälung entlang der Laufbahn

- Befolgen Sie die allgemeinen Empfehlungen für den Einbau
- Überprüfen Sie unbedingt den Zustand der Oberfläche der Nabe oder des Achsschenkels und des Achsschenkelbolzens (keine Risse oder Verschleiß)

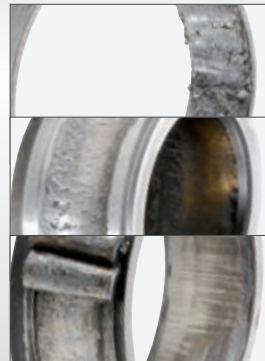
- Mangel an Schmierung oder ungeeignete Schmierung
- Mikroverschweißungen zwischen den Lagerkomponenten
- Verschmutzung des Fettes

- Materialbruch zwischen den Rollkörperschultern und der großen Schulter des Innenringes
- Verschweißung der Lagerbauteile
- Die Laufbahnen und Komponenten scheinen mattiert zu sein

- Das Lager auf eventuelle Undichtigkeiten prüfen
- Befolgen Sie die allgemeinen Empfehlungen im Zusammenhang mit dem Einbau
- Stellen Sie sicher, dass die Lagerelemente korrekt geschmiert sind
