## CONTEXTO DEL RETO DEL CLIENTE

**Aplicación:** Minas y canteras/ maquinaria de perforación

**Producto utilizado:** 6208 con juntas

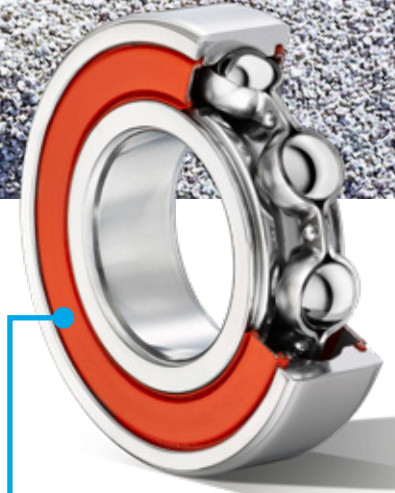
- Se ha detectado un impacto negativo en la lubricación
- Siguiendo la recomendación del experto de reforzar las propiedades de sellado del rodamiento
- Se han testado los rodamientos de NTN **6208LLUCM/5K** en 3 máquinas
- El diseño especial de la junta y la ranura del anillo interior para un sellado de alto rendimiento

**NTN CON JUNTAS LLU:  
¡PARA UNA PROTECCIÓN  
ÓPTIMA Y DURADERA!**

Entorno contaminado – altamente contaminado

Excelente resistencia al agua y a las partículas

Máxima retención de lubricación
