CONTEXTO DEL RETO DEL CLIENTE

Producto utilizado: 6208 con juntas

**NTN CON JUNTAS LLU:
¡PARA UNA PROTECCIÓN
ÓPTIMA Y DURADERA!**

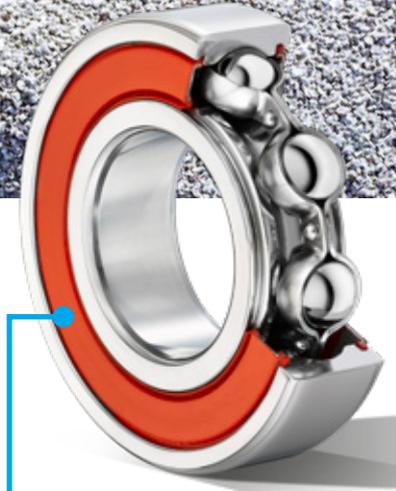
- Se ha detectado un impacto negativo en la lubricación
- Siguiendo la recomendación del experto de reforzar las propiedades de sellado del rodamiento
- Se han testado los rodamientos de NTN **6208LLUCM/5K** en 3 máquinas
- El diseño especial de la junta y la ranura del anillo interior para un sellado de alto rendimiento

Entorno contaminado – altamente contaminado

Excelente resistencia al agua y a las partículas

Máxima retención de lubricación
