## ПІДШИПНИКИ ПІДВІСКИ І ЇХ КОМПЛЕКТИ Рекомендації

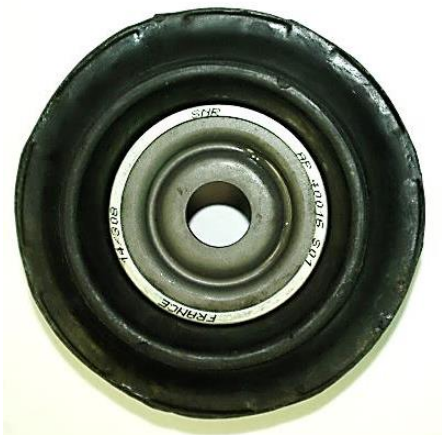
- **Підшипник опори встановлений правильним боком** – вв іншому випадку система кермування буде працювати неправильно.

Поверхня з маркуваннями  
**ПРАВИЛЬНО**

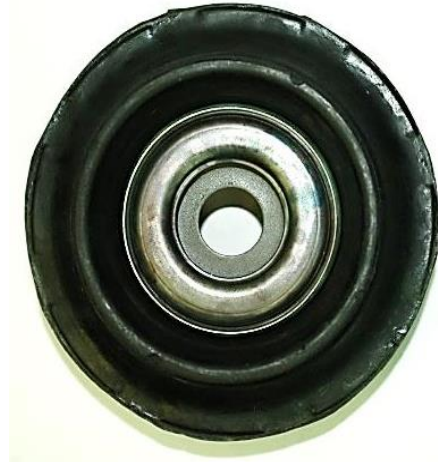
Поверхня без маркувань  
**НЕПРАВИЛЬНО**

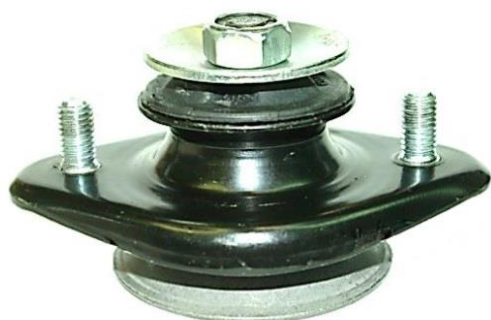
## ПРАВИЛЬНО

- **Всі деталі встановлені в правильному порядку і правильної боком:**  
Дотримуйтесь схем встановлення.

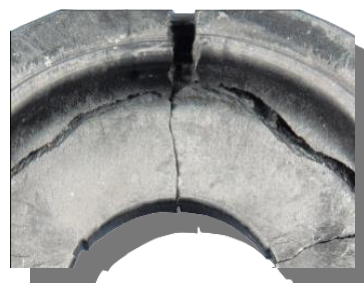
### Корозія:

Поява корозії через потрапляння забруднюючих речовин

Пошкоджені сальники не можуть захистити інші деталі від потрапляння забруднюючих речовин, таких як вода, пил, бруд.

Через це може з'явитися корозія підшипника і передчасний вихід з ладу супутніх деталей підвіски.

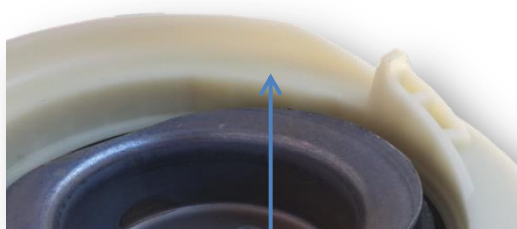
Нова чашка пружини

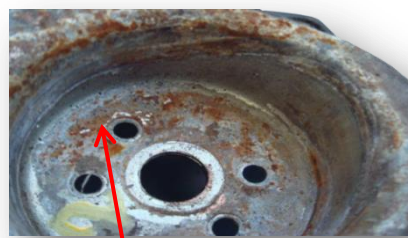
Утворення корозії через зсув пружини

Неправильне положення пружини в опорі спричиняє зміщення пружини, що, в свою чергу, може спричинити поломку підшипника опори амортизатора.

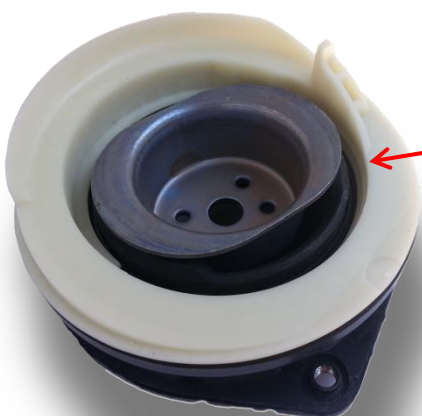
NTN-SNR в своїх комплектах пропонує деталі, що спрощують встановлення (опорні шайби болти, гайки...)

Підшипник опори NTN-SNR з опорою під пружину

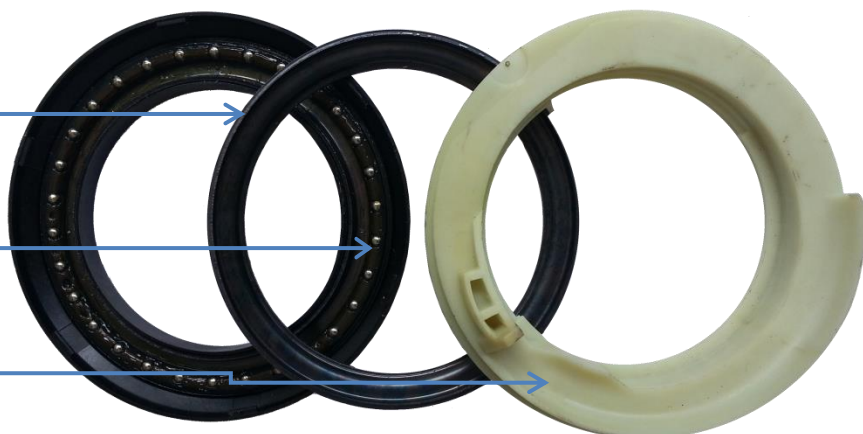
### Тест підшипника NTN-SNR

- Загартована сталь
- Змащувальні матеріали високої якості
- Високоякісний пластик: поліамід, армований скловолокном (PA6.6 GV25)

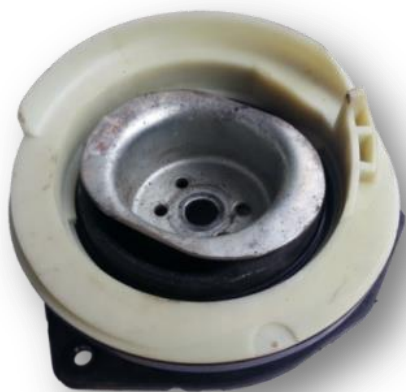
Комплект NTN-SNR

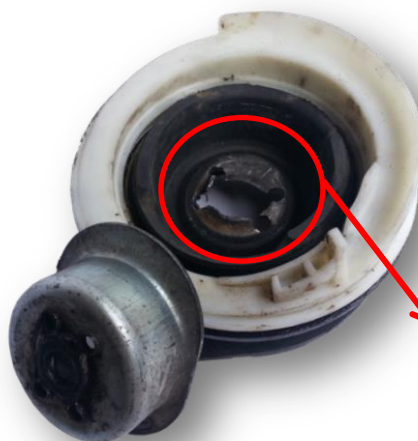
Деталь низької якості

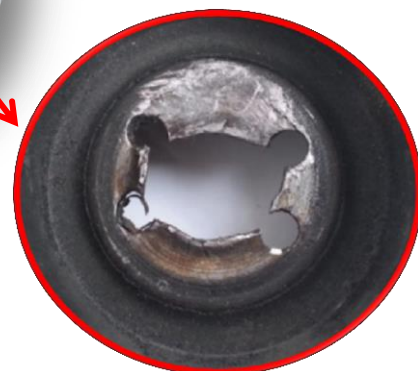
Сталева чашка опори розбита штоком амортизатора через погану якість. Конструкція опори NTN-SNR і висока якість стали можуть запобігти такі ушкодження.

Погана адгезія між гумовою і металевою частинами в низькоякісній опорі спричиняє передчасний знос опори. Використання таких запчастин часто є причиною руйнування кузова автомобіля.

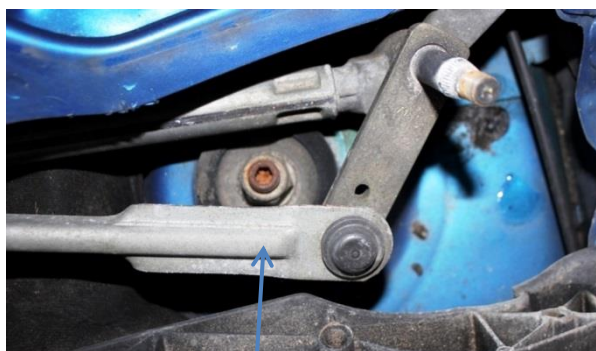
Опора NTN-SNR

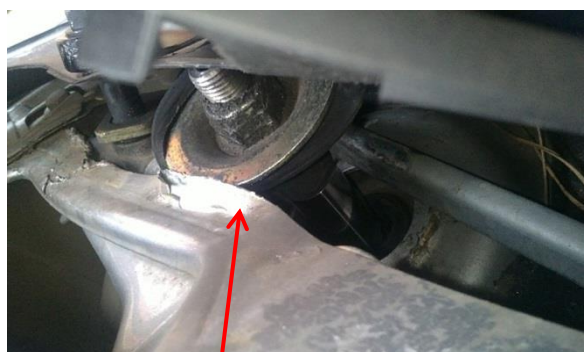
Опора поганої якості  
Шток амортизатора проникає через кузов автомобіля
