PRINCIPALI CAUSE DI DETERIORAMENTO-REGGISPINTA SOSPENSIONE E BLOCCHI FILTRANTI

GAMMA
SOSPENSIONE

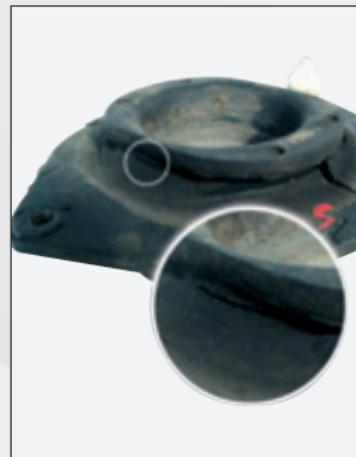
5 ALTERAZIONE DEL MATERIALE

- Meno comfort alla guida

- Utilizzo in regioni caratterizzate da condizioni climatiche estreme (temperature molto elevate o molto basse)
- Contaminazione chimica (liquido dei freni, olio, ecc.)

- A seguito dell'alterazione del materiale, la durata operativa si riduce

- Ricerare la causa e sistemare la sospensione sostituendo il blocco filtrante danneggiato

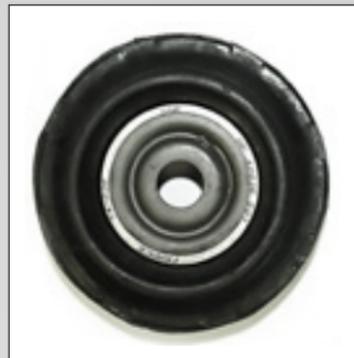
6 ERRORE DI MONTAGGIO: INVERSIONE

- Aumento della coppia
- Possibili rumori estranei

- Il reggispinga sospensione non è stato montato nel senso giusto

- Reggispinga danneggiato
- Blocco filtrante deteriorato
- Possibile controvisita durante la revisione del veicolo

- Rispettare l'ordine di montaggio dei singoli componenti, e assicurarsi che tutti i pezzi siano stati installati.
