OPIS SYTUACJI I UWARUNKOWANIA KLIENTA

Zastosowanie: Produkcja kory – Przenośnik kory

ZALECENIA NTN

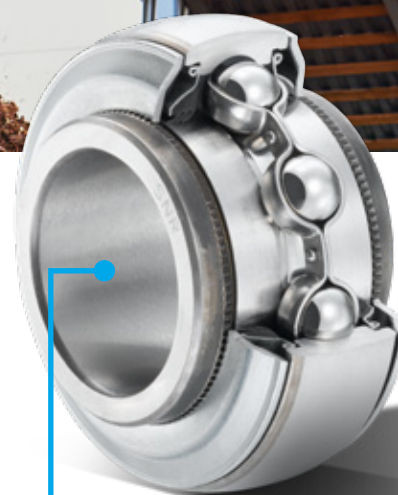
Aby przeciwdziałać silnym zanieczyszczeniom powodowanym przez korę i popiół, zaproponowaliśmy nasze łożysko samonastawne UC z wysokowydajnym uszczelnieniem AGR, charakteryzującym się:

- Potrójną uszczelką wargową po obu stronach
- Grubą stalową osłoną zewnętrzną chroniącą łożysko przed silnymi zanieczyszczeniami, montowaną obustronnie
- 80% wypełnieniem smarem
- Brakiem otworów do ponownego smarowania (brak ryzyka przedostania się zanieczyszczeń płynnych)

Rozwiązanie zaproponowane przez NTN pracuje **3 do 5 razy dłużej**, redukując roczne postoje konserwacyjne do 1 zamiast 4-5, jak poprzednio.
