OPIS SYTUACJI I UWARUNKOWANIA KLIENTA

Zastosowanie: Produkcja kory – Przenośnik kory

ZALECENIA NTN

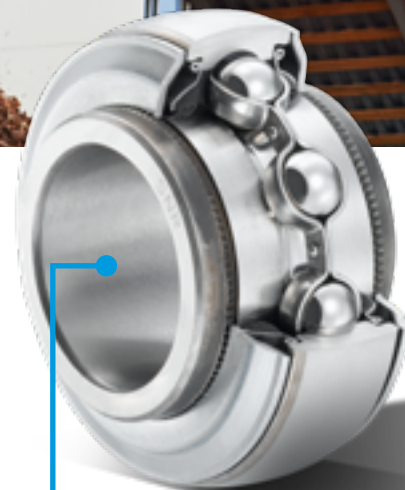
Aby przeciwdziałać silnym zanieczyszczeniom powodowanym przez korę i popiół, zaproponowaliśmy nasze łożysko samonastawne UC z wysokowydajnym uszczelnieniem AGR, charakteryzującym się:

- Potrójną uszczelką wargową po obu stronach
- Grubą stalową osłoną zewnętrzną chroniącą łożysko przed silnymi zanieczyszczeniami, montowaną obustronnie
- 90% wypełnieniem smarem
- Brakiem otworów do ponownego smarowania (brak ryzyka przedostania się zanieczyszczeń płynnych)

Wzmocniona uszczelka

Odporność na mycie pod wysokim ciśnieniem

Nasmarowane dożywnio

Rozwiązanie zaproponowane przez NTN pracuje **3 do 5 razy dłużej**, redukując roczne postoje konserwacyjne do 1 zamiast 4-5, jak poprzednio.
