CVJ/PL/07/2022

OSŁONY PRZEGUBÓW HOMOKINETYCZNYCH

Możliwe przyczyny uszkodzeń

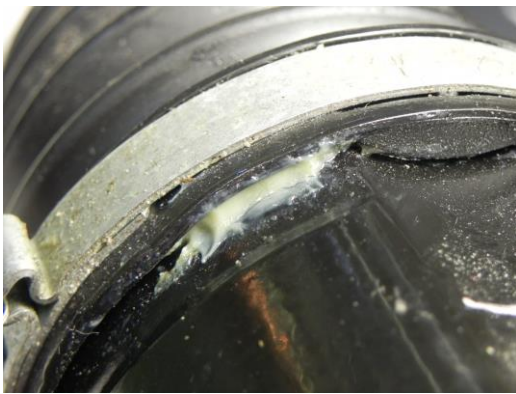
Uszkodzenia

- Wyciek smaru
- Obecność smaru pod opaską mocującą

- 1- Zbyt mała siła zacisku opaski
- 2- Niewłaściwa opaska mocująca lub złe ułożenie osłony

Zawsze należy przestrzegać zaleceń producenta dotyczących montażu i stosować odpowiednie momenty dokręcania. Do przeprowadzenia montażu i demontażu należy użyć właściwych narzędzi.

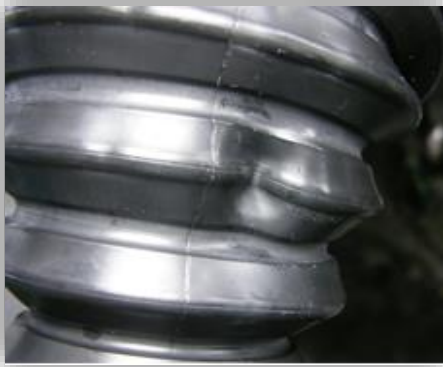
- Odształcenie osłony

Przyczyny:

- 1- Niewłaściwe odpowietrzenie osłony podczas montażu
- 2- Zewnętrzne uszkodzenie
- 3- Silny nacisk na osłonę
