GA354.12/PL/07/2022

Zalecenia do montażu/demontażu

<p>AUDI: A4 serie 1, A4 série 1 FL, A4 serie 2, A6 serie 2, A6 serie 2 FL</p>	<p>Silniki 1.9 TDi, 2.0 TDi</p>	<p>OE referencje 038145278 038145299A</p>
<p>SKODA: Superb</p>		
<p>VOLKSWAGEN : Bora, Golf IV, New Beetle (I and I FL), Passat (V and V FL)</p>

TAK ROZPOZNASZ ROLKĘ NAPINACZA PASKA GA354.12

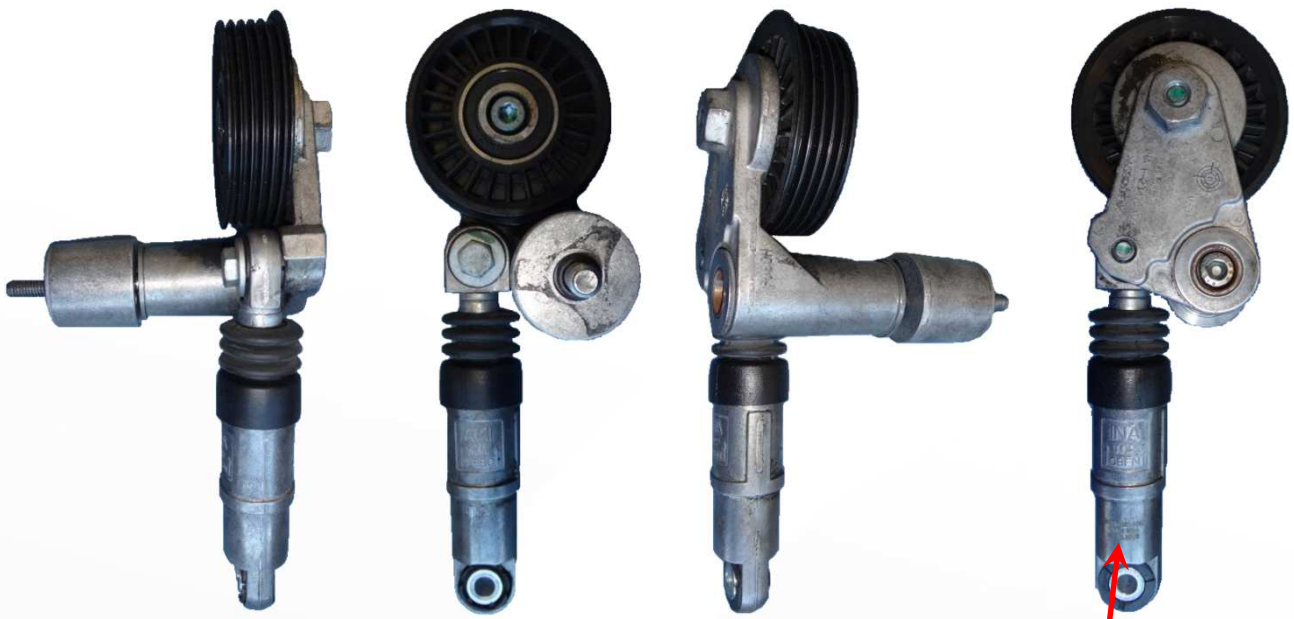
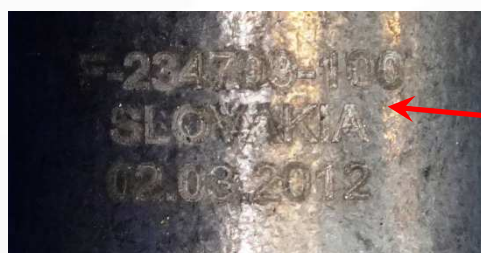
Numer umożliwiający rozpoznanie

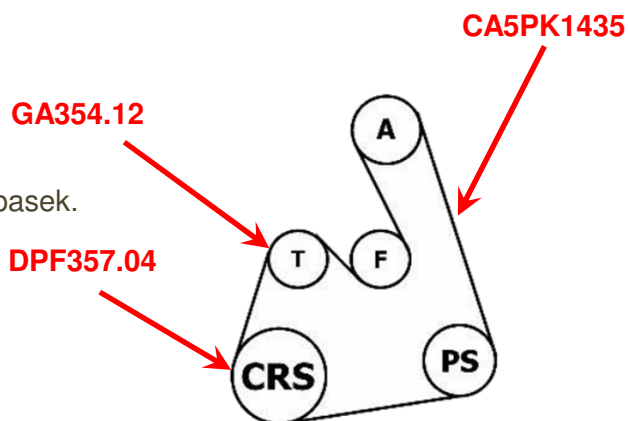
Narzędzia specjalistyczne

Klucz do rolki napinacza: OE 303-676

- 1) Poluzować koło pasowe, obracając je w kierunku przeciwnym do ruchu wskazówek zegara, używając odpowiedniego narzędzia (No1 i2)
- 2) Zdemontować pasek (No 3)
- 3) Zdemontować śruby rolki napinacza
- 4) Zdemontować rolkę napinacza
