KB950.00/PL-06/2022

KB950.00

Zalecenia dotyczące montażu/demontażu

IDENTYFIKACJA ZESTAWU ŁOŻYSKA ZAWIESZENIA KB950.00

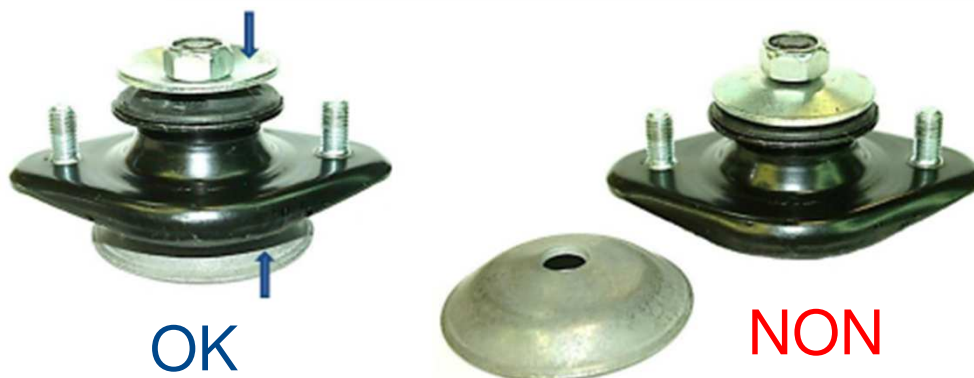
INSTRUKCJA DOTYCZĄCA MONTAŻU ZESTAWU

Przestrzegaj prawidłowego montażu górnej podkładki.

Nie zapomnij o zamontowaniu dolnej podkładki we właściwą stronę.

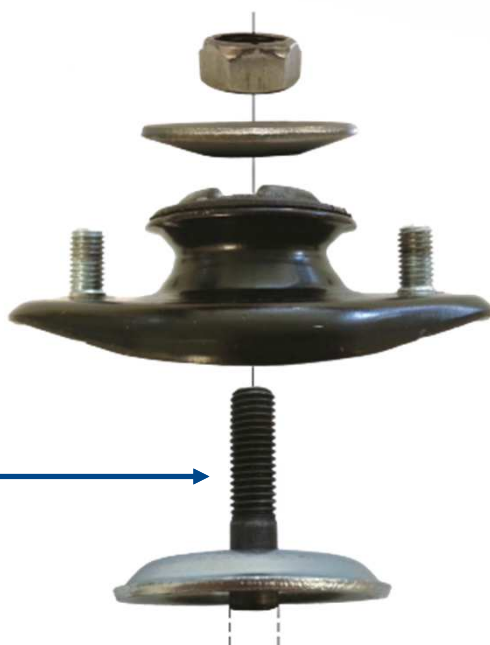
Tłoczysko amortyzatora

Przestrzegaj procedur montażu i momentów dokręcania zalecanych przez producenta.
