# KB950.00

## Préconisations de montage / démontage

<p><b>BMW:</b> M3 (E30, E36), Série 3 (E30, E36, E46), Z1 (E30), Z3 (E36)</p>	<p><b>Référence OE</b> 33521128819 33521137972</p>
---	--

## Bien identifier le kit de butée de suspension SNR KB950.00

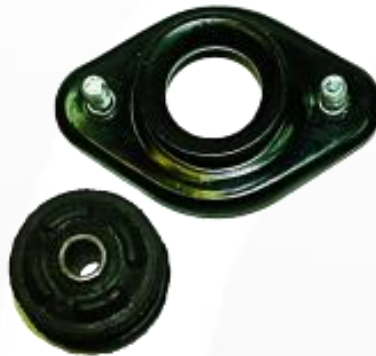
Extraction de la partie élastomère du support métallique

Un mauvais montage de l'ensemble, combiné à une absence de certains composants. La défaillance est liée au mauvais montage du sous-ensemble jambe d'amortisseur.

- Lors du changement du bloc filtrant, ne pas oublier de reprendre les 2 coupelles supérieure et inférieure pour le remontage
- Respecter le sens de montage des deux coupelles.
