# DIAGNOSE

## Wälzlerschäden

# Hauptursachen für Wälzagerschäden

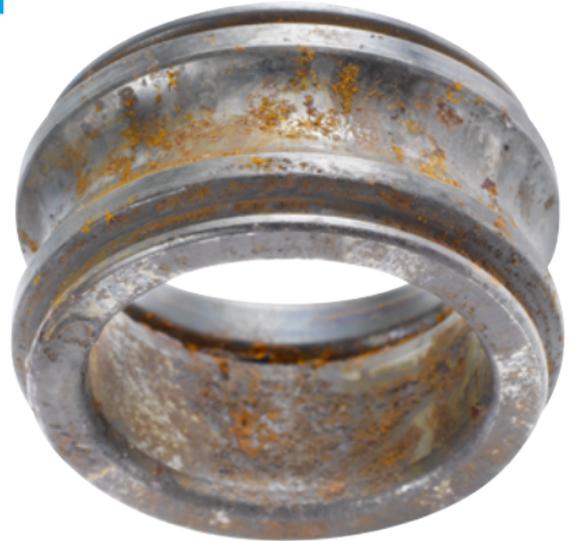
# 1 Korrosion durch Oxidation

- Oxidationserscheinungen oder Pittings

- Verschmutzung durch Feuchtigkeit, Altöl, Hydraulikflüssigkeit oder aggressive Zusatzstoffe

- Reinigen Sie das Wälzlager und entfernen Sie das alte Fett
- Vermeiden Sie Wasserstau im Kontakt oder in der Nähe der Wälzlager

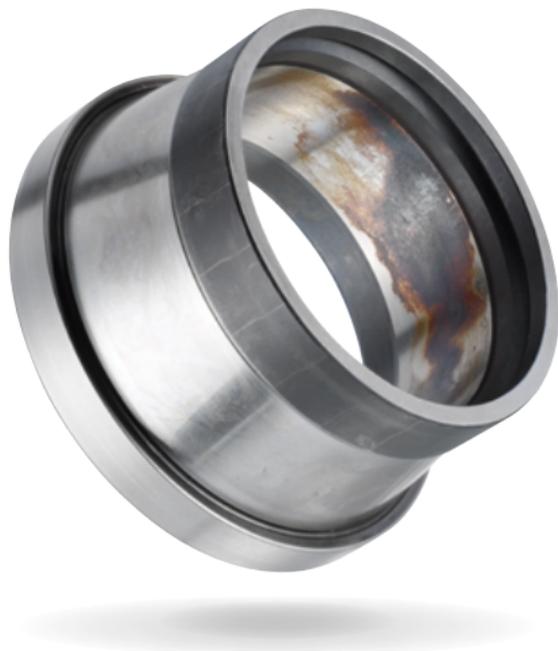
## 2 Passungsrost

- Oxidationsschichten auf den Außenflächen des Wälzlagers

- Mikrobewegungen in den Anlageflächen zwischen Ringen, Welle und Gehäuse

- Prüfen Sie die Toleranzen der Lagersitze auf der Welle und im Gehäuse
- Verwenden Sie Montagepaste und Induktionsanwärmegeräte von NTN Europe

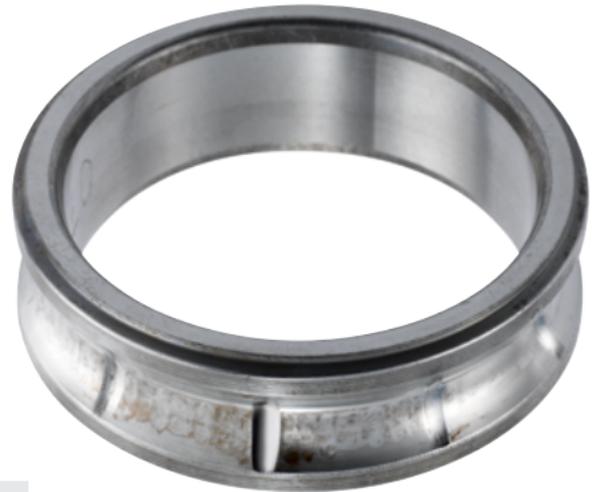
## 3 Stillstandsmarkierungen

- Korrosion, die durch die Reibung zwischen Wälzkörpern und Laufbahnen entsteht

- Versagen des Schmierfilms infolge von Vibrationen im Stillstand

- Lagern Sie stationäre rotierende Maschinen nicht in der Nähe von Vibrationsquellen wie z. B. Kompressoren oder Schwingsieben
- Die Wälzlager müssen flach gelagert werden

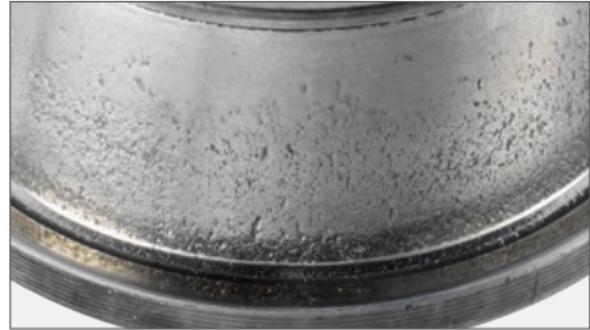
## 4 Abschälung mit Ursprung an der Oberfläche

- Abschälungen an der Oberfläche des Wälzlers

- Unzureichende Schmierung (Qualität, Quantität)
- Abreißen des Ölfilms
- Verschmutzung mit feinen und harten Partikeln

- Überprüfen Sie die Temperatur an der Lagerstelle
- Wählen Sie einen geeigneten Schmierstoff (Quantität, Viskosität) sowie ein automatisches Schmiersystem
- Vermeiden Sie das Eindringen von Fremdpartikeln und Flüssigkeit während und nach der Montage

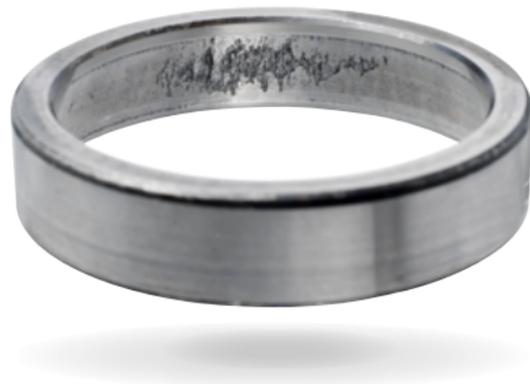
## 5 Tiefenabschälung mit Ursprung an der Oberfläche

- Abschälung, die von einem Schaden an der Oberfläche ausgeht (Eindruck, Schlag, Korrosion, mechanische Überlastung etc.)

- Verschmutzung durch Partikel
- Schläge
- Eindringen von ätzenden Flüssigkeiten
- Fluchtungsfehler oder Verformung des Gehäuses/der Welle

- Vermeiden Sie bei der Montage das Eindringen von Verunreinigungen
- Prüfen Sie die Geometrie und den Sitz des Wälzlagers, um Spannungen aufgrund von Fluchtungsfehlern zu vermeiden

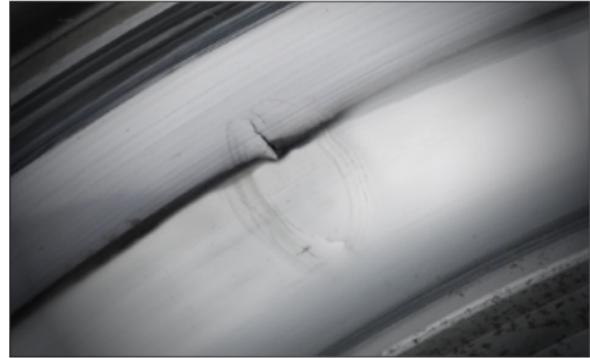
## 6 Tiefenabschälung mit Ursprung unter der Oberfläche

- Üblicherweise eine elliptische Form

- Zyklische Beanspruchung (verursacht den natürlichen Ausfall des Wälzlagers durch Auftreten von Ermüdungserscheinungen)

- Belastungen überprüfen
- Schmierung überprüfen

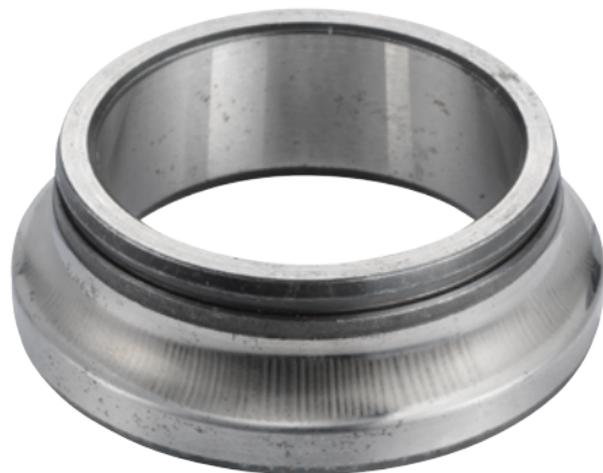
## 7 Elektroerosion

- Pitting oder Rillen

- Stromdurchgang durch das Wälzlager

- Stellen Sie sicher, dass keine elektrischen Ströme durch das Wälzlager fließen können
- Verwenden Sie für Generator- und Elektromotoranwendungen die isolierten MEGAOHM-Wälzlager von NTN

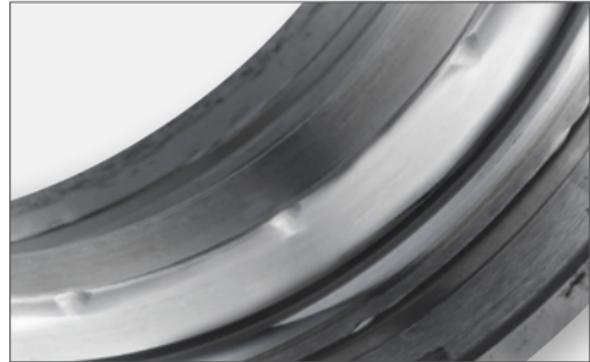
## 8 Plastische Verformung

- Eindrücke von Wälzkörpern in den Laufbahnen

- Montagefehler oder kurzzeitige Überlastung

- Benutzen Sie die passenden Montagetools und -methoden der Marke SNR
- Stellen Sie sicher, dass die Wälzlager keine zu hohen statischen Belastungen übertragen müssen

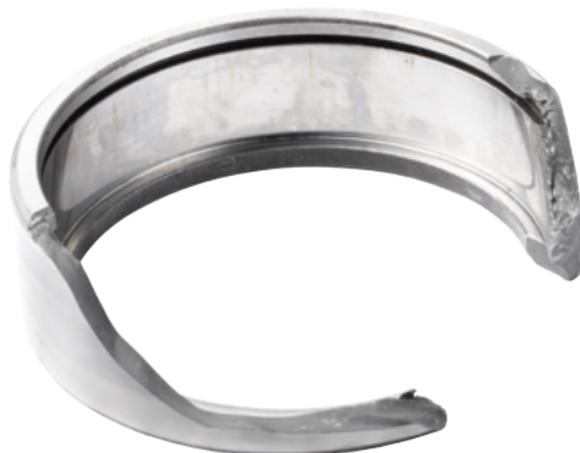
## 9 Bruch

- Ringbruch

- Schläge, Überlastung, Biegelasten, Ermüdung oder thermische Überlastung

- Schlagen Sie niemals mit einem Hammer auf ein Wälzlager
- Überprüfen Sie vor der Montage Lagersitze auf der Welle und im Gehäuse
- Benutzen Sie spezielle Werkzeuge und Methoden für die Montage von Wälzlagern
- Tauschen Sie ein ungewöhnlich lautes Wälzlager umgehend aus

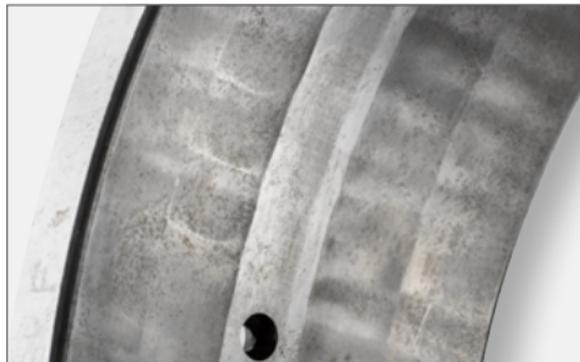
## 10 Verschleiß unter Einwirkung von Fremdkörpern

- Matte Oberfläche, Pittings oder Riffel auf Wälzkörpern oder Laufbahnen

- Abrasion durch feste Partikel und/oder mangelhafte Schmierung

- Wählen Sie eine Dichtungsvariante, die effektiv vor dem Eindringen von Fremdkörpern schützt
- Verwenden Sie sauberes Schmiermittel

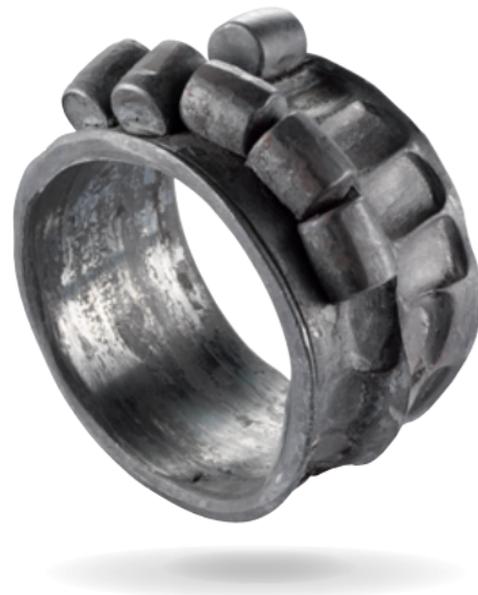
# 11 Verschleiß durch Reibung

- Miteinander verschweißte Wälzkörper

- Starkes Gleiten mit Überhitzung

- Verwenden Sie ein geeignetes Schmiermittel (Quantität, Qualität)
- Überprüfen Sie die Belastungen oder wählen Sie ein für die Anwendung geeignetes Wälzlager (Belastung, Geschwindigkeit)

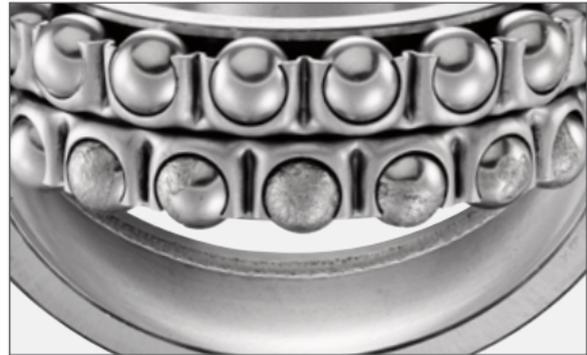
## 12 Abschälung durch axiale Überlastung

- Außermittige Abschälungen auf den Laufbahnoberflächen

- Übermäßige axiale Belastung

- Prüfen Sie die korrekte Funktion des Loslagers, um ein axiales Verspannen der Lagerung zu vermeiden

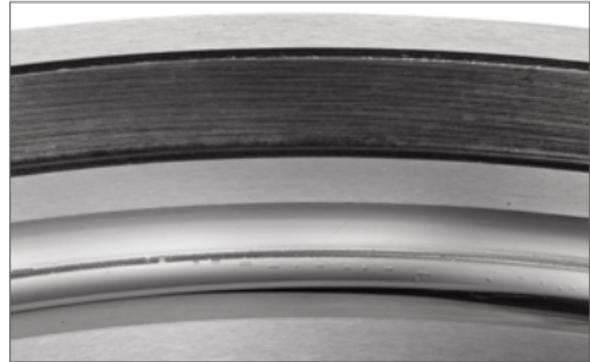
# 13 Einkerbung

- Abschälungen auf der Oberfläche der Laufbahnen, hervorgerufen durch Fremdkörper zwischen Wälzkörpern und Laufbahnen

- Mit harten Partikeln verschmutztes Schmiermittel

- Untersuchen Sie die Ursache der Verschmutzung: Metallspäne im Schmiermittel, durch die Montage abgeplatzte Teile des Wälzlagers etc.
