KD469.22

Montage/demontage richtlijnen

<p>TOYOTA: Avensis, Avensis verso, Corolla, Corolla verso, Picnic, Previa, RAV4</p>	<p>MOTOREN 2.0 D4-D</p>	<p>OE REFERENTIE Zie onder</p>
--	------------------------------------	---

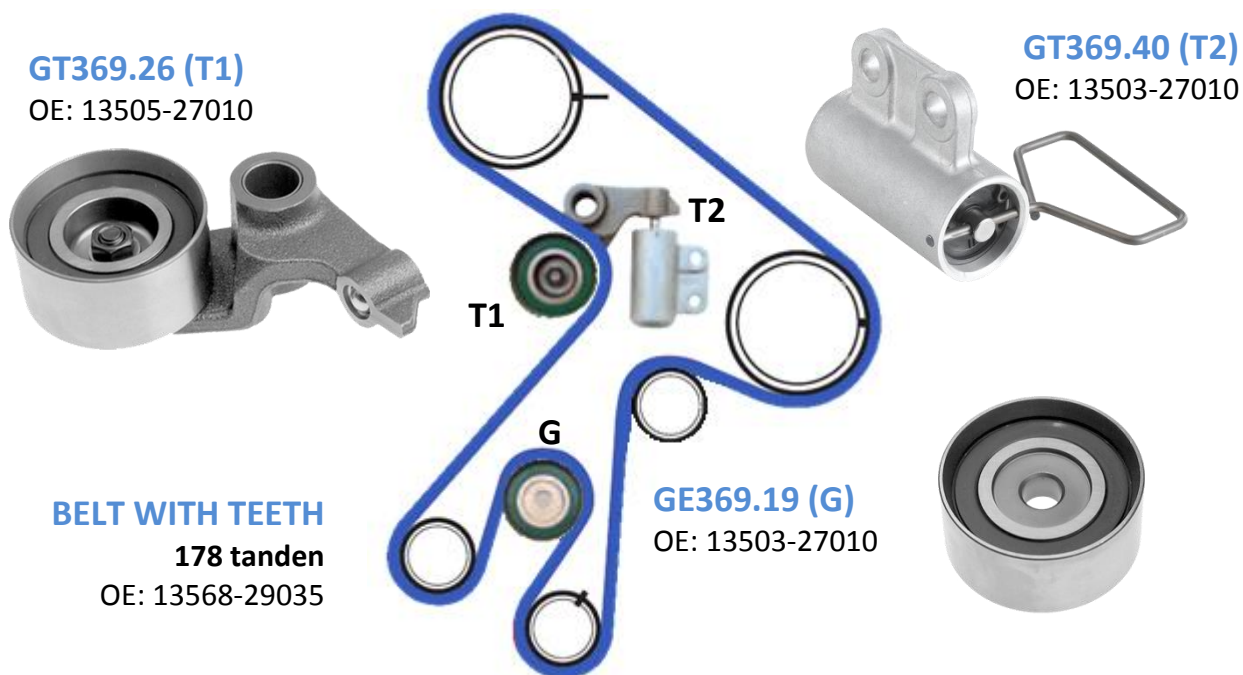
MONTAGESCHEMA VAN KIT KD469.22

Spanrol GT359.26 wordt bediend door de hydraulische spanner GT369.40.

Geleiderol GE369.19, die voor 2/3 door de riem wordt omspannen, wordt zwaar belast. Het is daarom belangrijk om de **correcte plaatsing van de riem** op de rol te controleren zodat slip wordt voorkomen. Een foutieve, ongelijke belasting kan tot een defecte geleiderol leiden.

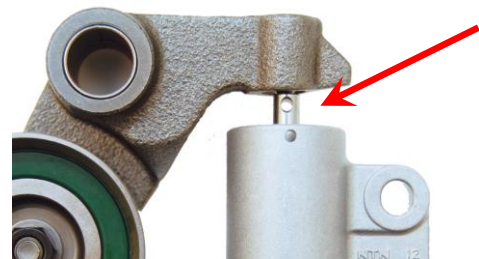
2) DEFECTE HYDRAULISCHE SPANNER

Olieverlies in de demperstang.

Infiltratie van lucht in de olie kan een gebrek aan demping veroorzaken, wat tot het overspringen van de riem en het beschadigen van tanden kan leiden.

Schade aan de behuizing van de hydraulische spanner.

De hydraulische spanner zorgt niet meer voor een juiste riemspanning of baan.

Het is cruciaal om de hydraulische spanner te vervangen aangezien deze een fundamentele rol in het systeem speelt.

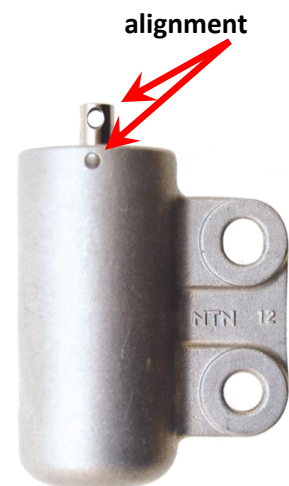
Bij vroegtijdig verwijderen blokkeerpen: hoe plaats ik de blokkeerpen terug in de hydraulische spanner?

- Duw de zuiger met behulp van een pers langzaam terug in de behuizing van de hydraulische spanner, totdat de gaten op één lijn zitten. Dit moet gebeuren terwijl de behuizing zich in verticale positie bevindt.

De perskracht mag de 1000 kg niet overschrijden!

- Houd de zuiger op zijn plek door de juiste blokkeerpen door het gat in de behuizing van de hydraulische spanner te steken.
