## GA355.16

### Odporúčanie pre montáž/demontáž

### IDENTIFIKÁCIA NAPÍNACEJ KLADKY GA355.16

## BEŽNÉ ZÁVADY V SÚVISLOSTI S KLADKOU GA355.16

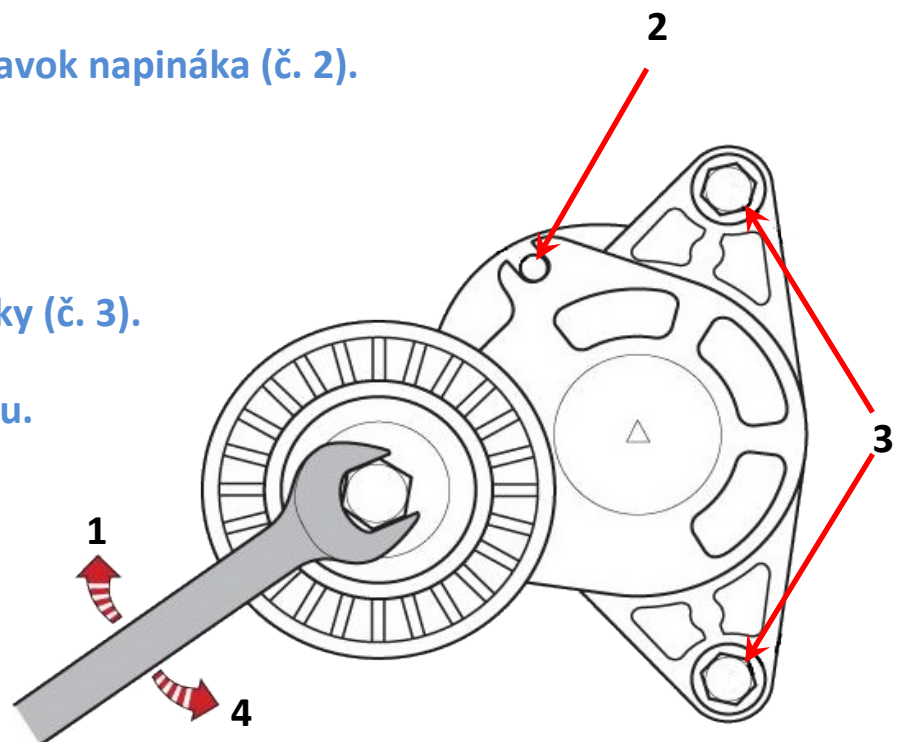
1) Otáčaním napínáka v smere hodinových ručičiek odľahčíte remeň (č. 1).

2) Nainštalujte zaistovací prípravok napínáka (č. 2).

4) Demontujte napínacie skrutky (č. 3).
