KD469.22

Recomendações de montagem/desmontagem

<p>TOYOTA: Avensis, Avensis verso, Corolla, Corolla verso, Picnic, Previa, RAV4</p>	<p>MOTORES 2.0 D4-D</p>	<p>Referência OE Ver abaixo</p>
--	------------------------------------	--

CINEMÁTICA DE DISTRIBUIÇÃO DO KIT KD469.22

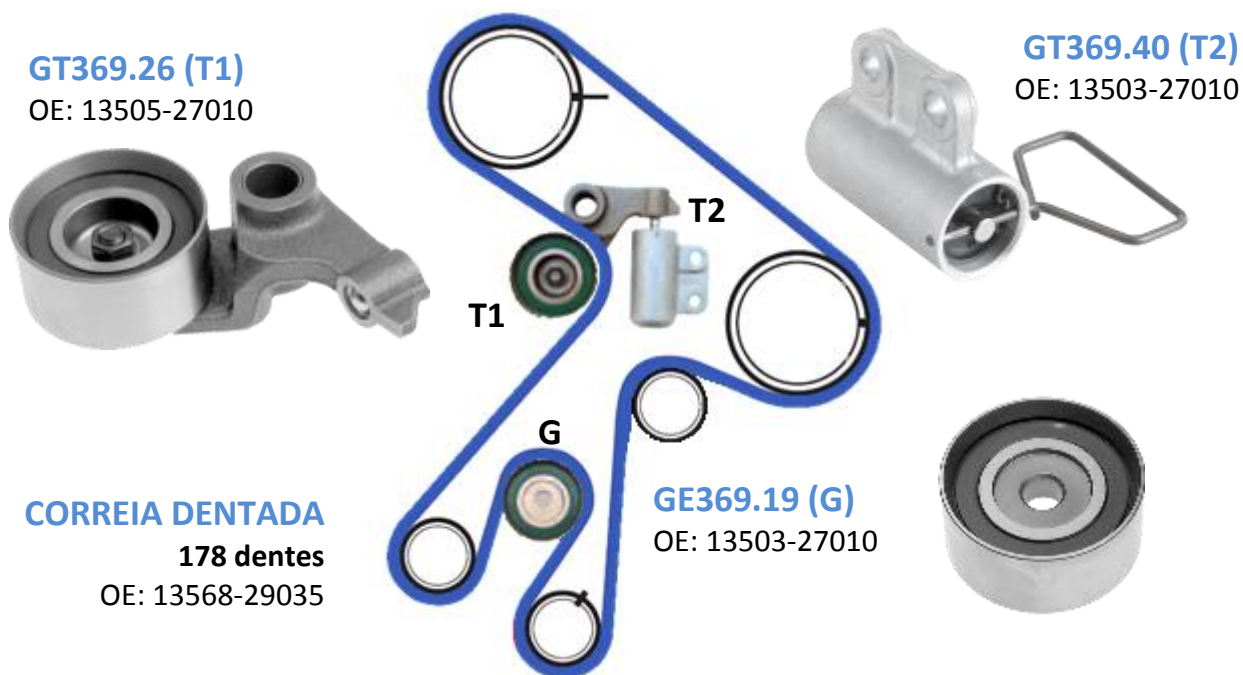
O rolo tensor GT359.26 é ativado pelo tensor hidráulico GT369.40.

A polia GE369.19, roscada em 2/3 da sua superfície, é especialmente usada. Portanto, é importante verificar o **posicionamento correto da correia** no rolo, para evitar qualquer deslizamento, uma vez que uma má distribuição de carga pode provocar uma avaria no rolo.
