# KB659.26

## Zalecenia dotyczące montażu/demontażu

**Citroën:** Jumper (I, II, III), Relay (II, III)  
**Fiat:** Ducato (I, II)  
**Peugeot:** Boxer (I, II, III)

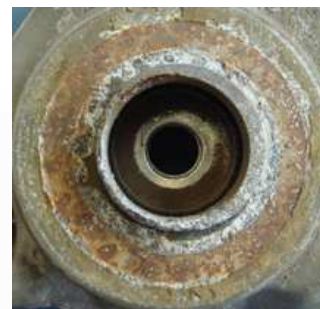
Przedwczesne zatarcie się łożyska

Nieprawidłowy montaż zestawu.

Uszkodzenia związane z zanieczyszczeniem i korozją łożyska górnego mocowania najczęściej spowodowane są nie przestrzeganiem instrukcji montażu oraz nie zastosowaniem nowego zestawu montażowego. Często zdarzają się przypadki odwrotnego zamontowania łożyska, co skutkuje łatwym dostępem zanieczyszczeń do jego wnętrza (brak odpowiedniego uszczelnienia).

- Sprawdź stronę montażu łożyska (czarnym uszczelnieniem do góry).
- Przestrzegaj kolejności montażu poszczególnych części zestawu.
- Należy uważać aby nie uszkodzić uszczelnień podczas montażu, oraz nie smarować dodatkowo części zestawu.
