KB950.00/UA-06/2022

KB950.00

Рекомендації з монтажу

<p>BMW: M3 (E30, E36), Série 3 (E30, E36, E46), Z1 (E30), Z3 (E36)</p>	<p>Номери OE 33521128819 33521137972</p>
-------------------------------------------------------------------------------	---------------------------------------------------------

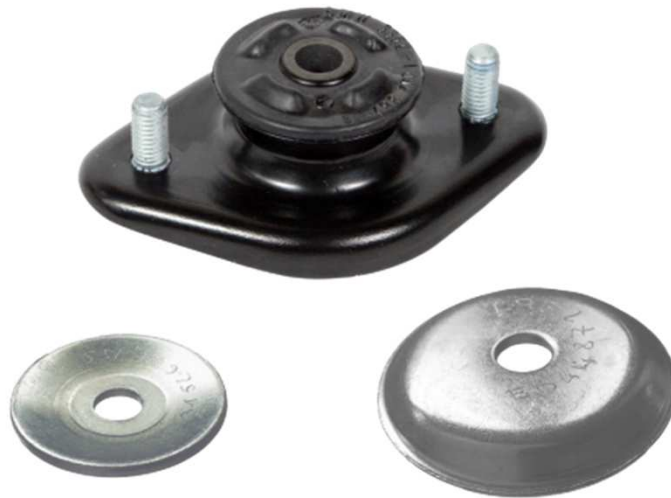
ІДЕНТИФІКАЦІЯ КОМПЛЕКТА ОПОРИ SNR KB950.00

МОЖЛИВІ НЕСПРАВНОСТІ ВІДДІЛЕННЯ ГУМОВОЇ ВТУЛКИ ВІД МЕТАЛЕВОГО КОРПУСУ

Можливі причини:

Неправильне збирання компонентів комплекту.

Несправність може виникнути внаслідок неправильної збірки стійки амортизатора і / або при встановленні не всіх деталей монтажного комплекту.

РЕКОМЕНДАЦІЇ

- Переконайтеся, що монтажні шайби (верхня і нижня) не пошкоджені - вони будуть потрібні при збиранні стійки амортизатора.
- Переконайтеся у правильному встановленні монтажних шайб.
