KB950.00

Doporučení pro odstranění/instalaci

| <p>BMW: M3 (E30, E36), Série 3 (E30, E36, E46), Z1 (E30), Z3 (E36)</p> | <p>OE Reference 33521128819 33521137972</p> |

IDENTIFIKACE SADY LOŽISKA ODPRUŽENÍ KB950.00

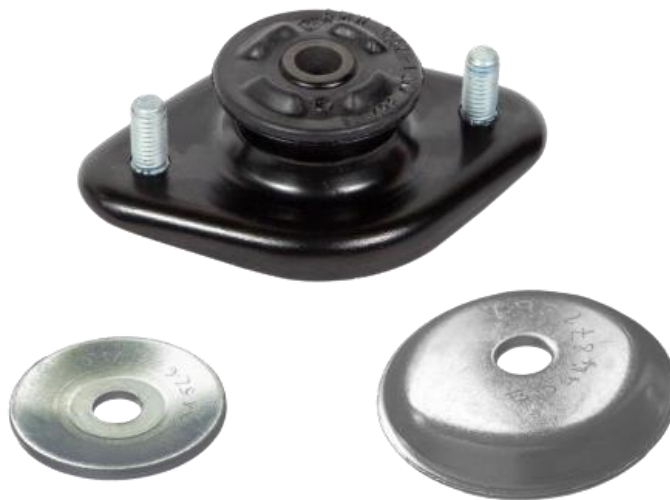
GUMENÉ IZOLAČNÍ POUZDRO ODDĚLUJÍCÍ OD KOVOVÉ PODPORY

Pravděpodobná příčina :

Nesprávná montáž komponentů sady.

Tato porucha je běžná, když není sestava vzpěry tlumiče správně smontována, tj. díly jsou namontovány nesprávným způsobem nebo jsou zcela vynechány.

- Při výměně izolátoru se ujistěte, že jsou uchyceny dvě montážní misky (horní a dolní), protože jsou potřebné pro opětovnou montáž horního držáku vzpěry. Ujistěte se, že sklenice a znovu nainstalujte správným způsobem.
