KD457.37

Recomendações de montagem/desmontagem

AUDI:	A3 Series 1 (AU34)	MOTORES 1.9 Tdi 1.9 Sdi	Referência OE 038198119E
SEAT:	Cordoba III, Ibiza II, Inca, Leon, Toledo Série 2		
SKODA:	Octavia II, Octavia III		
VOLKSWAGEN:	Bora, Caddy II, Golf IV, Novo Beetle, Novo Beetle FL, Polo VI, Polo VIII

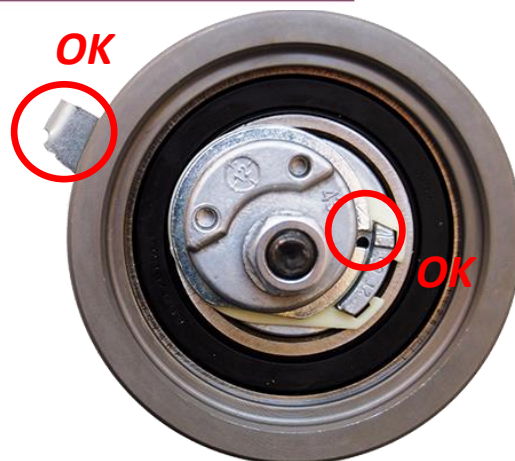
12) Verificar a montagem do rolo tensor

Se o cursor e a ranhura estiverem alinhados, a instalação está completa.
Se não estiverem alinhados, é necessário recomeçar a operação de montagem (ver ponto 13).

Com a chave de gancho duplo, fixe o rolo tensor no lugar enquanto desaperta a porca de retenção com a chave inglesa (sem retirar nem a porca nem o rolo tensor). Com a chave de gancho duplo, afrouxe o tensor, rodando a chapa de montagem para a esquerda; o rolo tensor deve voltar para a paragem inferior (tal como veio de fábrica). Depois, repita o procedimento de montagem, do ponto 7 até ao ponto 12, inclusive.
