KD459.56/FR/06/2022

Préconisations de démontage / montage

CITROËN : C4, C4 Picasso, C5 FL, C5 X7, C8, Jumpy II, Dispatch II	MOTEURS 1.8 i 2.0 i	Référence OE 0831-V6
PEUGEOT : 307, 307 Restyling, 407, 807, Expert II

BIEN IDENTIFIER LE KIT DE DISTRIBUTION KD459.56

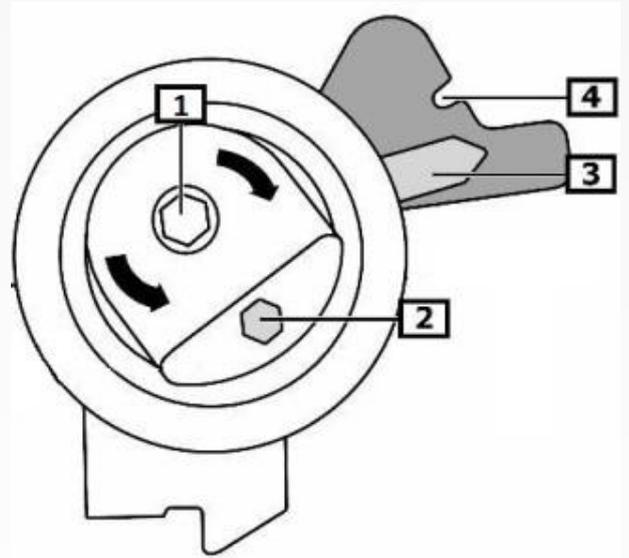
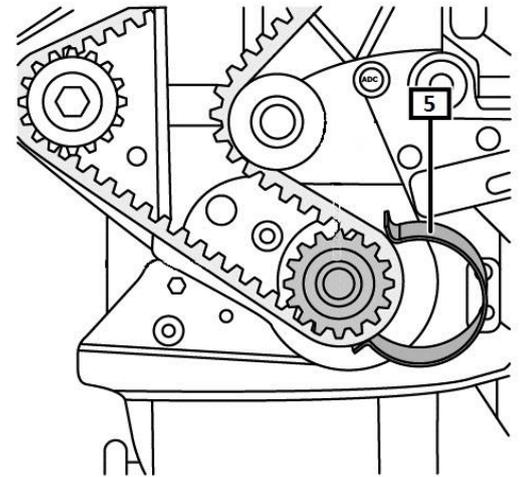
L'aiguille doit dépasser d'au moins 10° le marquage de référence. (3)
(4)

16) Tourner le galet tendeur à l'aide d'un outil approprié, dans le sens anti-horaire (2)

17) Serrer la vis du galet tendeur (1)

Couple de serrage : 21 ±2 Nm

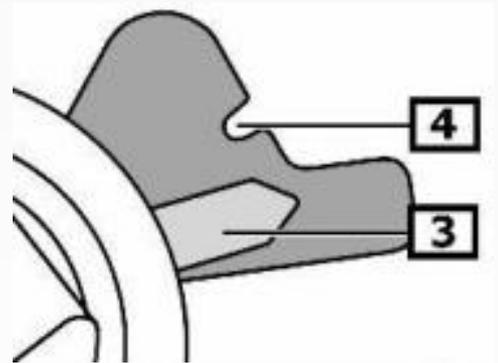
Le marquage de référence ne doit pas être dépassé. Sinon, répéter la tension de courroie crantée.

- 19) Placer les piges sur le volant moteur et le pignon d'arbre à cames d'admission
- 20) Desserrer la vis du galet tendeur (1)
- 21) Tourner le galet tendeur, à l'aide d'un outil approprié dans le sens horaire (2)
- 22) Positionner l'aiguille sur le repère de référence (3) (4)

- 23) Serrer la vis du galet tendeur (1)
Couple de serrage : 21 ± 2 Nm
