GA354.12/IT-06/2022

Raccomandazioni smontaggio/montaggio

<p>AUDI: A4 série 1, A4 série 1 FL, A4 série 2, A6 série 2, A6 série 2 FL</p>	<p>MOTORI 1.9 TDi, 2.0 TDi</p>	<p>Riferimenti OE 038145278 038145299A</p>
<p>SKODA: Superb</p>		
<p>VOLKSWAGEN : Bora, Golf IV, New Beetle (I et I FL), Passat (V et V FL)</p>

CONTROLLARE IL RIFERIMENTO DEL TENDICINGHIA GA354.12

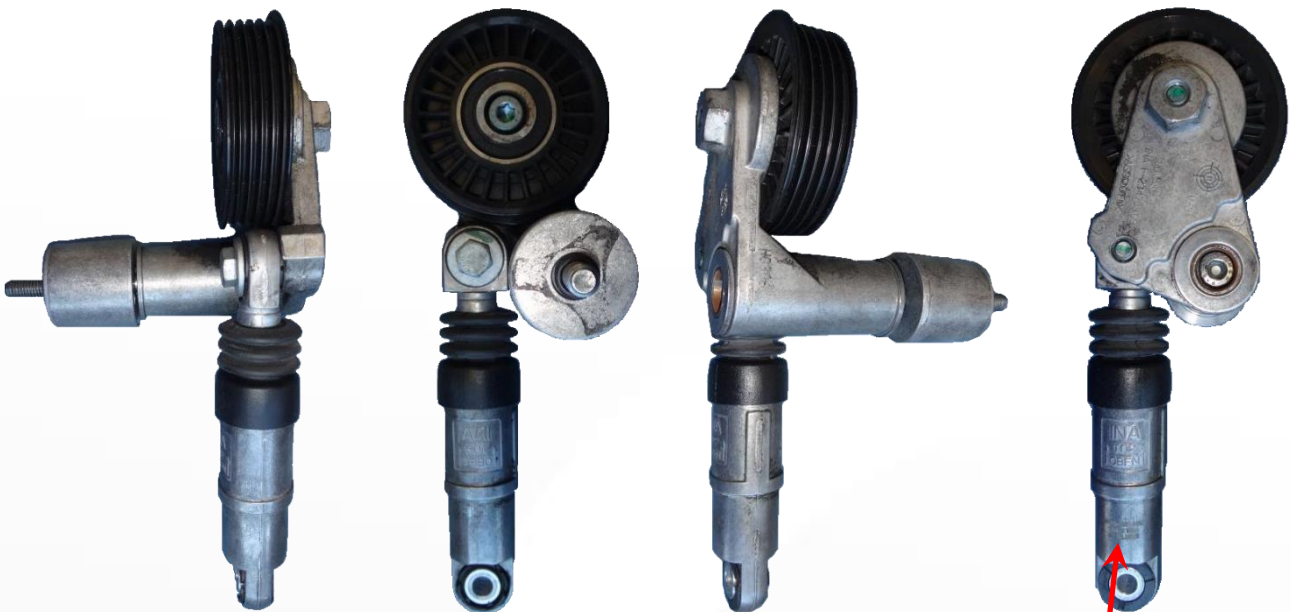
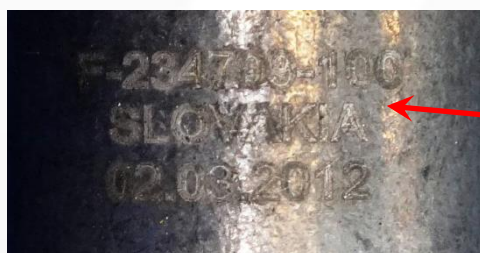
RUMOROSITÀ DURANTE LA GUIDA

Una puleggia a ruota libera d'alternatore disinnestabile usurata.

Non assicura più la sua funzione di disinnesto e pertanto la tensione della cinghia ausiliaria è alterata. La puleggia a ruota libera d'alternatore non funziona correttamente e di conseguenza la cinghia è sottoposta a importanti sollecitazioni causando forti vibrazioni.

Il GA354.12 non è stato progettato per assorbire tali vibrazioni. La cinghia non essendo tesa in modo corretto, l'insieme diventa rumoroso.

ROTTURA DELLA VITE DI FISSAGGIO

Un errato serraggio può causare la rottura della vite (N.1). L'usura prematura della vite deriva dalle ripetute oscillazioni del tenditore che non era più bloccato contro il motore; la vite ha quindi lavorato a taglio invece di lavorare in tensione.

I problemi riscontrati con il GA354.12 derivano dalla puleggia a ruota libera d'alternatore che non è stata sostituita assieme al tenditore pur essendo difettosa.

Coppia di serraggio raccomandata: 25 Nm

Raccomandazione - Non bisogna reinstallare la/le cinghia(e) smontata(e) ma bisogna sostituirla(le)!
