### DESAFIO DO CLIENTE

**Aplicação:** Pedreira e Mineração/máquina de perfuração

**Produto em uso:** 6208 com vedação

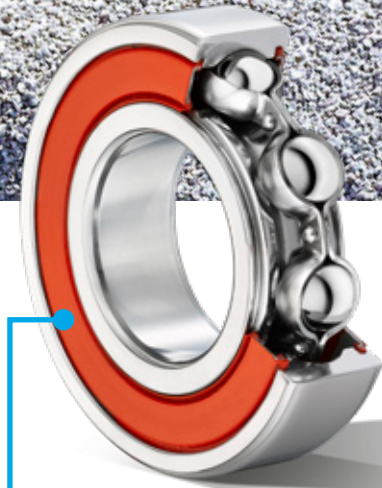
- Impacto negativo na lubrificação foi detectado
- Após perícia, recomendação para reforçar as propriedades de vedação do rolamento
- Teste com **6208LLUCM/5K NTN**, montado em 3 máquinas
- Design especial da vedação e ranhura do anel interno para uma vedação de alto desempenho

**VEDAÇÃO LLU DA NTN: PARA UMA PROTEÇÃO PERFEITA E DURÁVEL!**

Excelente resistência à água e partículas

Máxima retenção de lubrificação
