Gamma RUOTA

DIAGNOSTIC EXPERT

ANALISI E RACCOMANDAZIONI

PRINCIPALI CAUSE DI DETERIORAMENTO: CUSCINETTO RUOTA

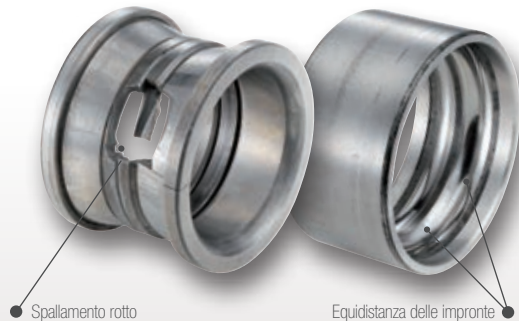
1

IMPRONTE O SPALLAMENTO ROTO DOVUTO AD UN MONTAGGIO BRUTALE

- Presenza d'impronte localizzate sul bordo della pista, riscontrate generalmente sulla totalità della circonferenza dell'anello. L'equidistanza tra le impronte corrisponde all'equidistanza dei corpi volventi
- Spallamento rovinato o rotto
- Rumore di "schiocco" al montaggio

- Inserimento del cuscinetto di traverso
- Inserimento brutale del cuscinetto
- Caduta del cuscinetto su una superficie dura
- Passaggio dello sforzo di montaggio attraverso i corpi volventi

- Non forzare sull'anello interno per non deteriorare il cuscinetto. Lo sforzo non deve essere trasmesso ai corpi volventi
- Rispettare le raccomandazioni generali per il montaggio

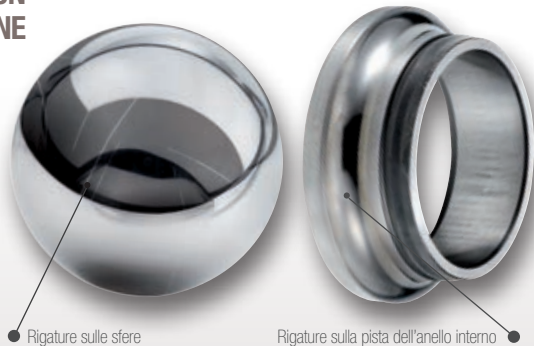
2 RIGATURE SULLE SFERE DOVUTE AD UN ALLENTAMENTO DELLA TRASMISSIONE

- Deterioramento circolare delle sfere con ricalcatura di materiale
- Rigature circolari
- Ripetizione d'impronte sulle piste

- Spostamento del veicolo in assenza del dado di bloccaggio o del dado del porta fusello (smontaggio per manutenzione)
- Danneggiamento delle sfere che girano sul bordo inferiore della pista

- Evitare di spostare il veicolo con una trasmissione allentata

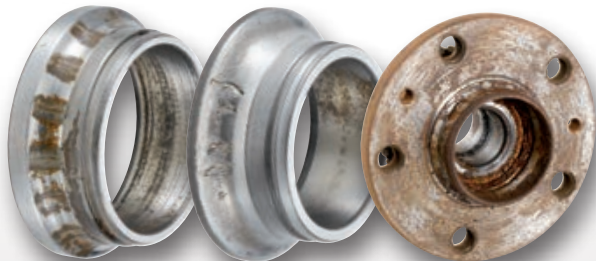
3

PITTING DOVUTO AD UN DIFETTO DI TENUTA

- Ossidazione localizzata o generalizzata del cuscinetto
- Macchie più o meno estese, di colore rossiccio o nero
- Superficie intaccata: si vedono intaccature più o meno profonde

- Guarnizione di tenuta insufficiente o non adeguata all'utilizzo
- Deterioramento della guarnizione di tenuta del cuscinetto durante la manipolazione
- Tappo non installato o non sostituito

- Non disassemblare un cuscinetto equipaggiato con guarnizioni, il suo deterioramento sarà inevitabile
- Evitare le infiltrazioni di liquido
- Rispettare le raccomandazioni generali per il montaggio

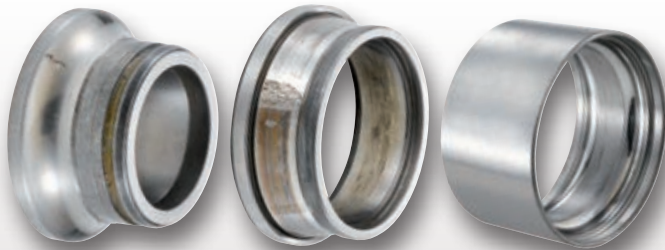
4 SCAGLIATURE DA FATICA

- Asportazione di materiale sottoforma di scagliature

- Montaggio scorretto
- Geometria difettosa di uno dei componenti

- Rispettare le raccomandazioni generali per il montaggio

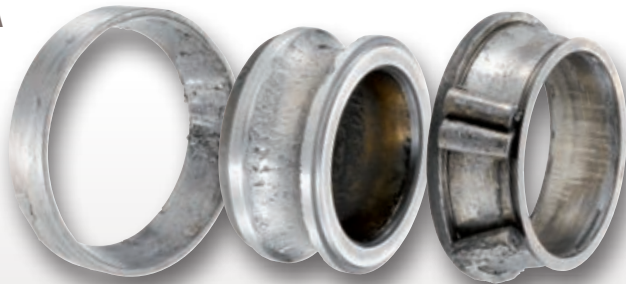
5

GRIPPAGGIO/ SURRISCALDAMENTO / LUBRIFICAZIONE INADEGUATA

- Strappo superficiale di metallo sulle piste del cuscinetto
- Saldatura dei componenti del cuscinetto
- Colorazione dei componenti

- Lubrificazione insufficiente o inadatta
- Micro-saldature tra i componenti del cuscinetto
- Grasso inquinato a seguito dell'ingresso d'inquinanti

- Controllare le eventuali perdite di grasso anomale
- Rispettare le raccomandazioni generali per il montaggio

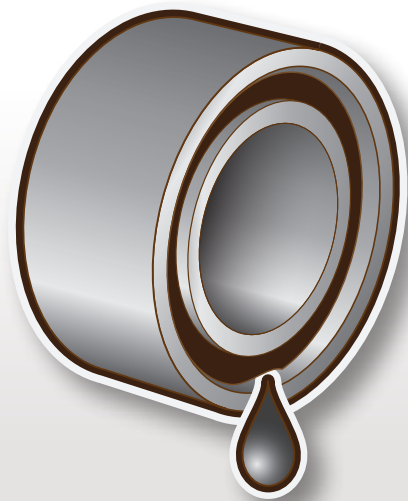
6 PERDITE DI GRASSO

- L'installatore nota una perdita di grasso dalle guarnizioni di tenuta

- Elevata temperatura del cuscinetto che provoca il deterioramento del grasso
- Infiltrazione di acqua nel cuscinetto

- Controllare che non ci sia stato un surriscaldamento (es. freno a mano bloccato...)
- Controllare le guarnizioni di tenuta del cuscinetto

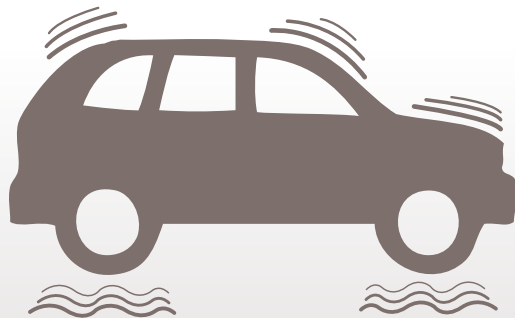
7 VIBRAZIONI

- Durante la guida, il conducente sente delle vibrazioni al volante o nell'abitacolo

- Cattivo stato dei pezzi circostanti (problema di equilibratura)
- Serraggio scorretto del cuscinetto

- Controllare l'equilibratura delle ruote
- Rispettare le raccomandazioni generali per il montaggio dei cuscinetti ruota e le coppie di serraggio

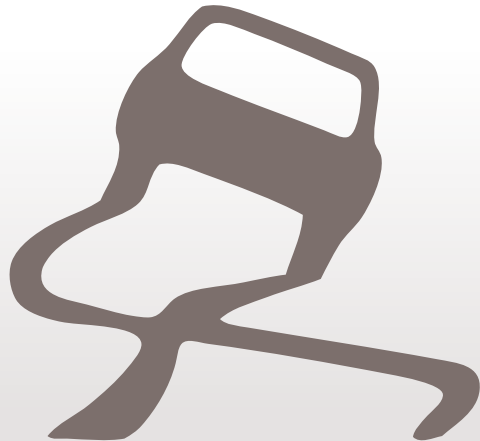
8 DIFFICOLTÀ A MANTENERE LA TRAIETTORIA

- Il veicolo sbanda a destra o a sinistra in linea dritta

- Bilanciamento scorretto dei treni anteriore/posteriore
- Rigidità dei treni: snodi silent-block usurati
- Serraggio scorretto del cuscinetto

- Controllare l'equilibratura dei treni anteriore/posteriore
- Sostituire gli snodi del silent-block

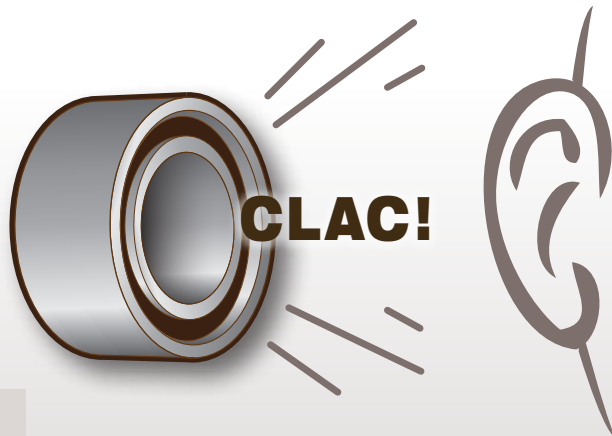
9

SCHIOCCO

- Rumore secco sul treno anteriore (manovra sul parcheggio)

- Leggero spostamento del cuscinetto nel porta fusello

- Controllare il corretto stato geometrico e la conformità dell'alloggio del porta fusello

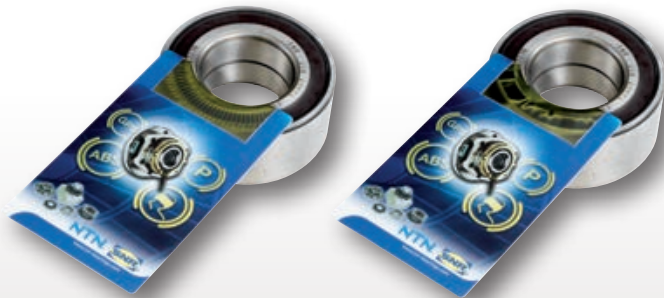
10 ANOMALIA ABS

- La spia ABS del cruscotto è accesa o rimane accesa

- Difetto del calcolatore
- Difetto del sensore
- Problema di connessione
- Deterioramento del codificatore
- Cuscinetto montato al contrario

- Controllare che il codificatore e il sensore siano puliti
- Non avvicinare mai il codificatore a un campo magnetico
- Per i cuscinetti ASB[®], il codificatore è integrato alla guarnizione di tenuta pertanto è necessario montarlo dal lato del sensore
- È indispensabile utilizzare il rilevatore NTN-SNR
