R154.13

Instrucciones de montaje/desmontaje

IDENTIFICAR PERFECTAMENTE EL KIT DE RUEDA NTN-SNR R154.13

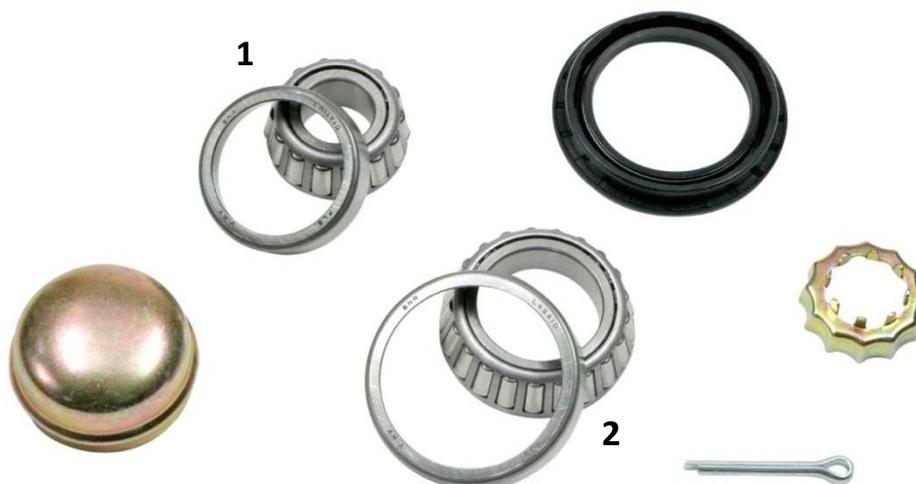
1- Rodamiento Exterior

2- Rodamiento Interior

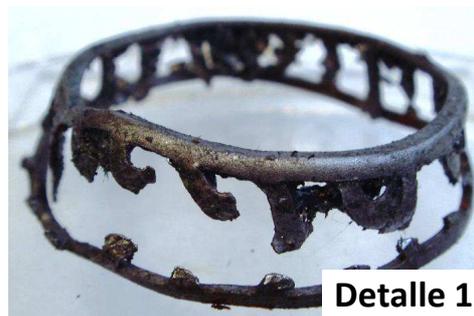
Detalle 1

Apriete demasiado fuerte de la tuerca de mangueta.

Este apriete provoca una elevación de temperatura en el rodamiento, una degradación de la grasa en el contacto con los cuerpos rodantes y una exfoliación de las pistas. En estas condiciones, el rodamiento se gripa, lo que va a provocar la rotura de la jaula (**Detalle 1**) y la consecuente destrucción del rodamiento.

- Apretar moderadamente la tuerca manualmente con una llave. Par de apriete **110 Nm**.
- Desapretar ligeramente la tuerca manualmente de tal manera que sea posible desplazar la arandela de apoyo en sentido radial, por una simple presión del dedo (o con la punta del destornillador, sin hacer palanca). Esto corresponde al juego previsto del rodamiento que se puede controlar, eventualmente, con un comparador (alrededor de 0.01 y 0.02 mm) (**Detalle 7**).

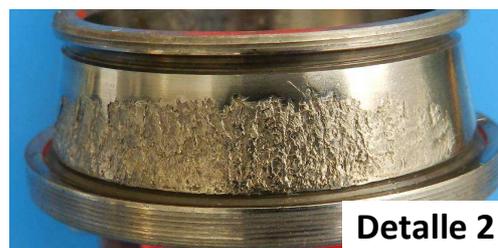
Detalle 2

Funcionamiento con una mangueta torcida.

Este fenómeno puede presentarse sólo o como complemento de un apriete demasiado fuerte de la tuerca de la mangueta.

El asiento de los anillos interiores sobre la mangueta se ha visto así modificado, lo que lleva a la aparición de una exfoliación (**Detalle 2**) y por tanto a la avería de los rodamientos.

Es absolutamente necesario verificar y cambiar la mangueta de un vehículo cuando está torcida, si no se quiere encontrar la misma avería con los nuevos rodamientos.
