## KB950.00

### Рекомендации по монтажу

**BMW:** M3 (E30, E36), Series 3 (E30, E36, E46), Z1 (E30), Z3 (E36)

## ИДЕНТИФИКАЦИЯ КОМПЛЕКТА ОПОРЫ NTN-SNR KB950.00

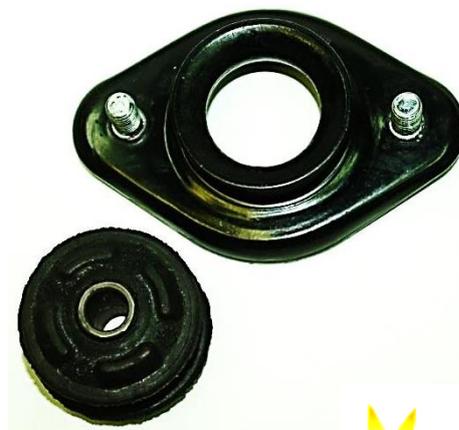
### ОТДЕЛЕНИЕ РЕЗИНОВОЙ ВТУЛКИ ОТ МЕТАЛЛИЧЕСКОГО КОРПУСА

**Неправильная сборка компонентов комплекта.**

Неисправность может возникнуть в следствие неправильной сборки стойки амортизатора и/или при установке не всех деталей монтажного комплекта.

- Убедитесь, что монтажные шайбы (верхняя и нижняя) не повреждены - они потребуются при сборке стойки амортизатора.
- Убедитесь в правильной установке монтажных шайб.

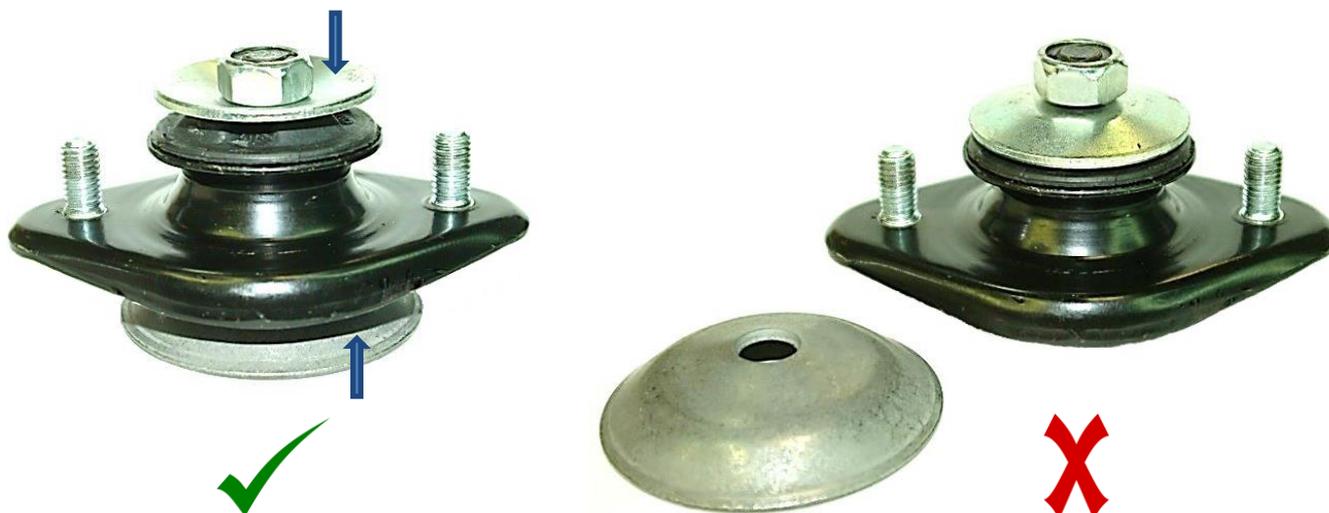
#### РЕКОМЕНДАЦИИ ПО МОНТАЖУ

**Не меняйте расположение верхней монтажной шайбы (шайба должна быть установлена конусом вниз)**

**Нижняя монтажная шайба должна располагаться конусом вверх**
