CVJ – PL/03 – 05/2019

OSŁONY PRZEGUBÓW HOMOKINETYCZNYCH Możliwe przyczyny uszkodzeń

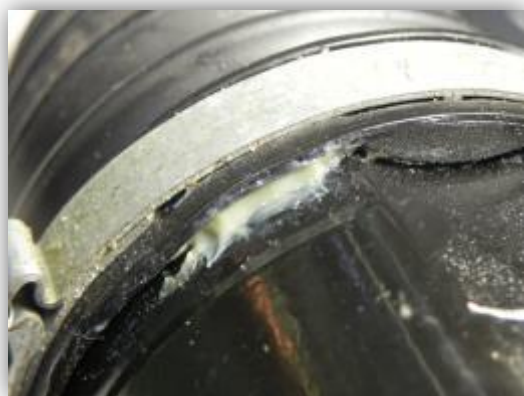
- ✚ Wyciek smaru
- ✚ Obecność smaru pod opaską mocującą.

1- Zbyt mała siła zacisku opaski

2- Niewłaściwa opaska mocująca
lub złe ułożenie osłony

3- Pęknięcie osłony

Zawsze należy przestrzegać zaleceń producenta dotyczących montażu i stosować odpowiednie momenty dokręcania. Do przeprowadzenia montażu i demontażu należy użyć właściwych narzędzi.

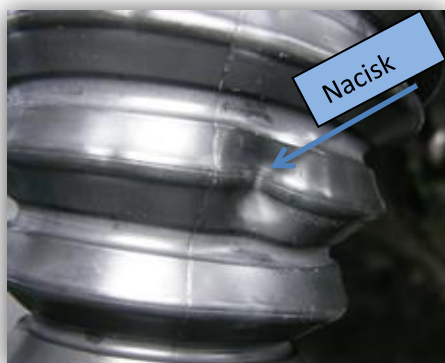
✚ Odkształcenie osłony

Przyczyny:

- 1- Niewłaściwe odpowietrzenie osłony podczas montażu
- 2- Zewnętrzne uszkodzenie
- 3- Silny nacisk na osłonę
