GAMA KOŁO

## BMOŻLIWE USTERKI ŁOŻYSK KÓŁ ZESTAWY TARCZ HAMULCOWYCH Z PIASTĄ I CZUJNIKI

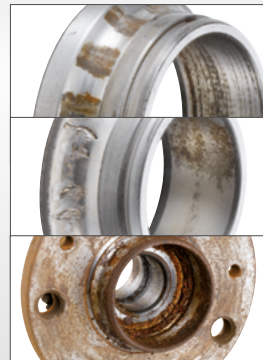
## KOROZJA WŻEROWA' BĘDĄCA EFEKTEM ZŁEGO USZCZELNIENIA

Wyciek

- Nieodpowiednie użytkowanie pojazdu
- Niewystarczające lub niepoprawne zabezpieczenie
- Uszkodzenie uszczelnienia łożyska podczas serwisu
- Brak / nie wymieniony kapsel osłaniający łożysko

- Miejscowa lub ogólna korozja łożyska
  - Czerwone lub czarne przebarwienia, plamy rozlokowane na łożysku w mniejszym lub większym stopniu
  - Wżery pokrywające powierzchnię łożyska w mniejszym lub większym stopniu
- Zniszczenia na bieżni

- Nie rozkładaj łożyska, aby nie doprowadzić do zniszczenia uszczelnienia
- Unikaj rozpylania jakiegokolwiek cieczy
- Kieruj się ogólnymi wskazówkami dotyczącymi montażu
- Wymieniaj wszystkie części znajdujące się w zestawach firmy NTN-SNR

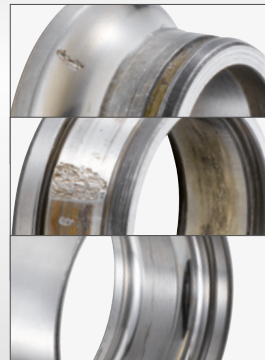
## ZŁUSZCZANIE NA SKUTEK ZMĘCZENIA MATERIAŁU

- Zmęczenie materiału
- Nieprawidłowy montaż
- Nieprawidłowa geometria jednej z części współpracujących

- Zniszczenia na skutek złuszczenia na całej długości bieżni

- Kieruj się ogólnymi wskazówkami dotyczącymi montażu
- Upewnij się, że piasta oraz jej obudowa nie są uszkodzone

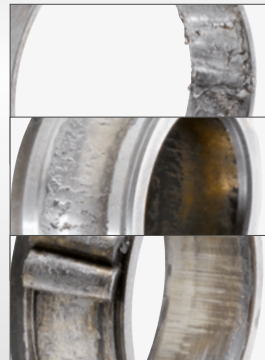
## 5 ZATARCIE ŁOŻYSKA

- Brak lub złe smarowanie
- Mikrospawanie pomiędzy elementami łożyska
- Smar w łożysku jest zanieczyszczony na skutek wdarcia się wilgoci

- Łożysko ma głębokie ślady zniszczenia na bieżni
- Elementy łożyska są zespawane
- Przebarwienia na elementach łożyska

- Kontroluj każdą nieszczelność łożyska
- Kieruj się ogólnymi wskazówkami dotyczącymi montażu
- Upewnij się, że elementy łożyska zostały odpowiednio nasmarowane
