Gamme CVJ

DÉTÉRIORATIONS POSSIBLES DES JOINTS DE TRANSMISSION CVJ

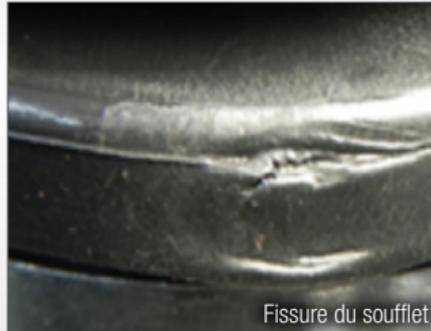
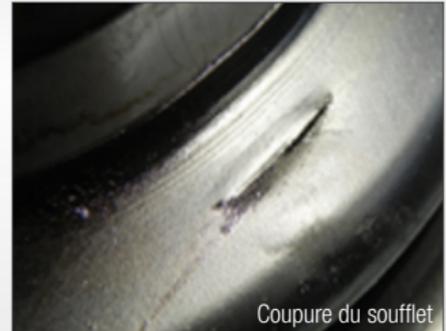
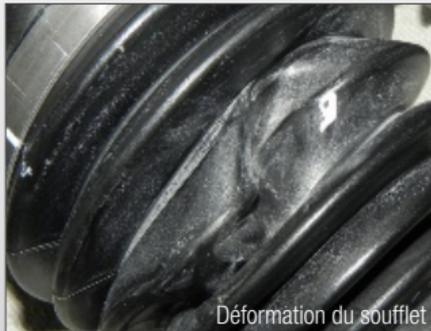
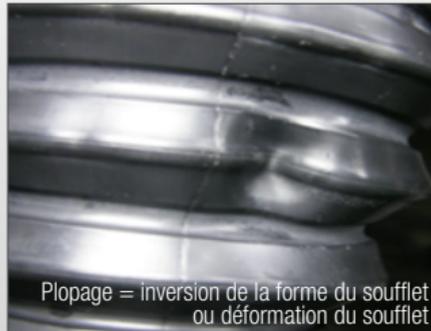
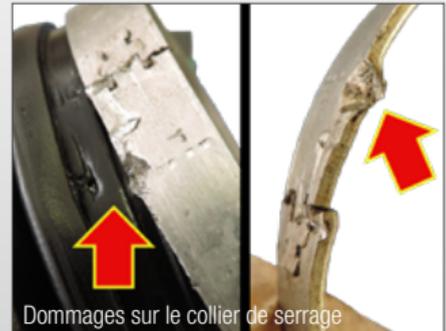
DÉFAILLANCE SOUFFLET

- Bruyance - frottement de plis
- Perte de graisse au sol

- Dégradation du soufflet
- Déchirure/coupure du soufflet
- Abrasion du soufflet
- Inversion de la forme du soufflet
- Dommages sur le collier de serrage
- Rotation collier

- Agressions extérieures sur le soufflet
- Agression interne si le produit se dégrade - rupture d'un des constituants en interne (noix, billes, perte de matières dûe aux frottements)
- Braquage Roue / frottement trop important

- Conditions d'utilisation extrêmes / hors préconisations constructeur (braquage, vitesse ou températures extrêmes)
- Dommages sur le collier du soufflet / mauvais serrage du collier

- Perte des fonctions principales du soufflet
 - maintenir la graisse à l'intérieur du joint pour un bon fonctionnement de celui-ci
 - protéger le joint de l'environnement extérieur

- Remplacement du soufflet si dégradations externes ou internes et remplissage de graisses
- Remplacement du collier et remplissage de graisses
- Vérifier les préconisations de couple de serrage

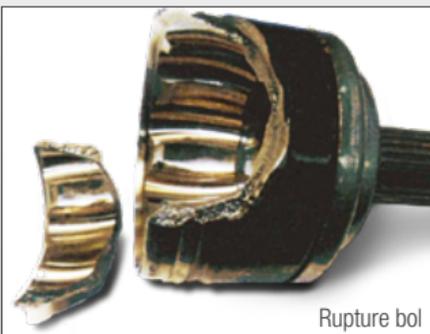
- Dégradation du bol et fusée du bol
- Dégradation de l'arbre de la transmission

- Passage de couples très élevés et/ou très fréquents
→ Cela fatigue et dégrade le matériau plus rapidement
- Corrosion
- Mauvais interfaçage avec le moyeu
- Trop haute tension sur la fusée du joint

- Dégradation des surfaces de contacts produisant de la bruyance et des vibrations
- Dégradation du traitement thermique des surfaces – écaillage, grippage, perte de matières
- Rupture de la fusée du bol
- Rupture d'une partie du bol
- Rupture d'une partie de l'arbre

Rupture bol

- Si dégradation sur l'arbre, remplacer la transmission complète ainsi que l'écrou de sécurité (disponible dans nos kits DK)
- Si dégradation sur un des joints, remplacer le kit joint complet (bol, soufflet, collier, graisse, circlip...) + remplir le joint de graisse

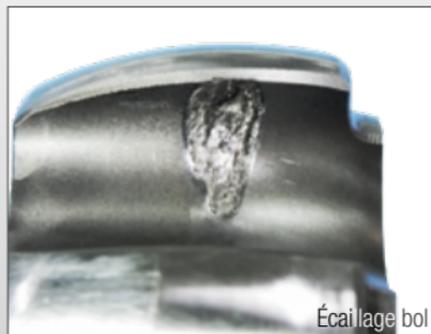
Écaillage bol

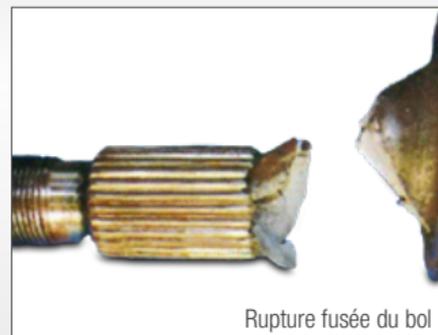
Rupture fusée du bol

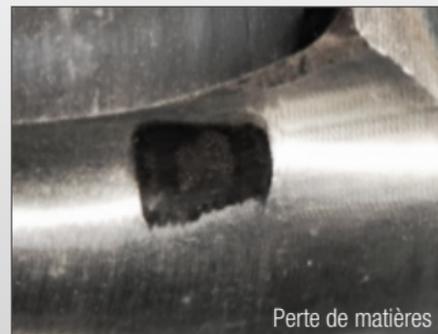
Perte de matières

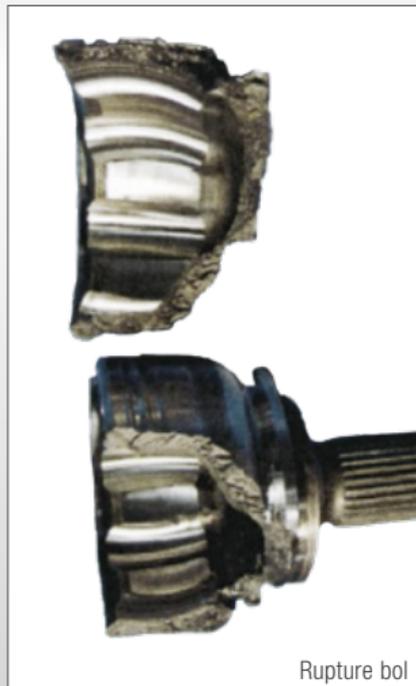
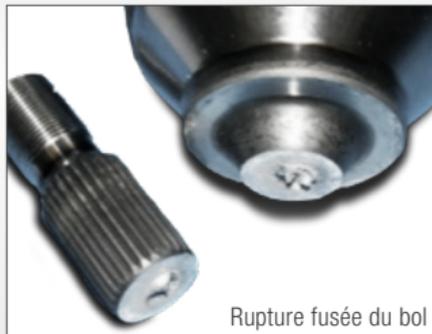
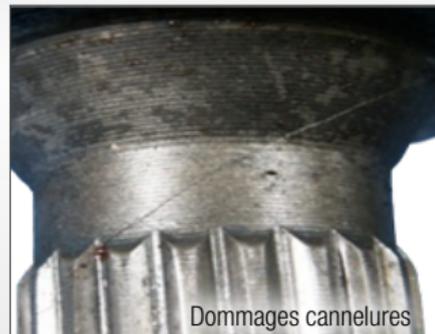
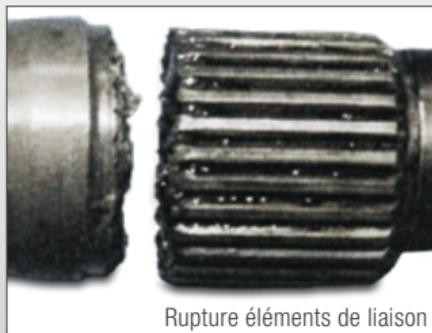
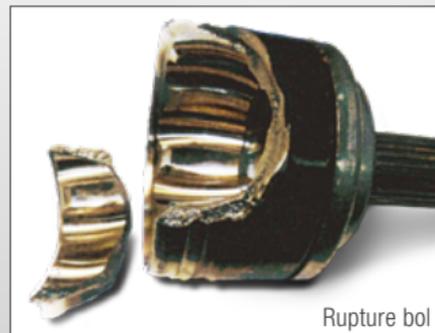
3 DÉFAILLANCE STATIQUE/FATIGUE

La fatigue des constituants ne sera pas perceptible par le conducteur, mais elle aboutira à une rupture :

- Perte de la fonction principale - plus de motricité
- Immobilisation du véhicule sans signe avant-coureur (pas de signe d'alerte)

- Rupture d'un des composants (bol/élément de liaison/tulipe)

- Utilisation du produit hors préconisation constructeur
- Manœuvre incidentelle (Exemple : lâché de pied au démarrage ou montée de trottoir)

- Rupture de la fusée du bol
- Rupture d'un élément de liaison
- Rupture d'une partie du bol

Conséquence : ne transmet plus le couple de la boîte de vitesses aux roues

- Si dégradation majeure sur arbre ou bol, remplacer la transmission complète ainsi que l'écrou de sécurité (disponible dans nos kits DK)
- Si dégradation mineure sur bol, remplacer le kit joint complet (bol/tulipe, soufflet, collier, graisse, circlip...) + remplir le joint de graisse

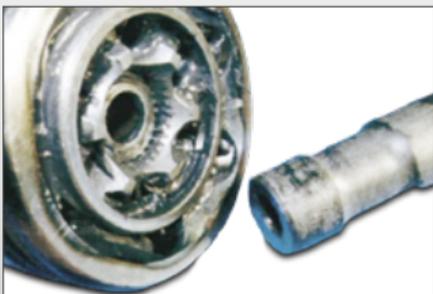
- Dégradation de composant interne aux joints - bol ou/et tulipe.
 - Bol : noix, cage, billes, circlip, éléments de liaison
 - Tulipe : tripode, ressort, circlip, roller

- Passage de couples très élevés et/ou très fréquents
- Chocs ou secousses provenant de l'environnement extérieur

- Impact des composants internes sur le fonctionnement du joint
 - Perte de matière interne
 - Dégradation du soufflet ou bol/tulipe interne
 - Perte de fonctionnement du joint
 - Frottement interne

Rupture éléments de liaison interne au joint

- Obligation de remplacement du CVJ complet

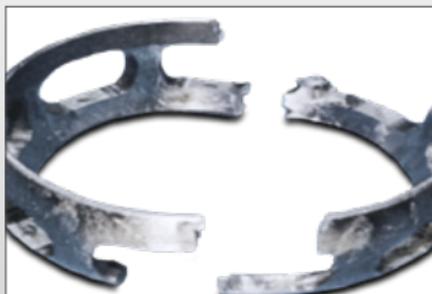
Rupture cage

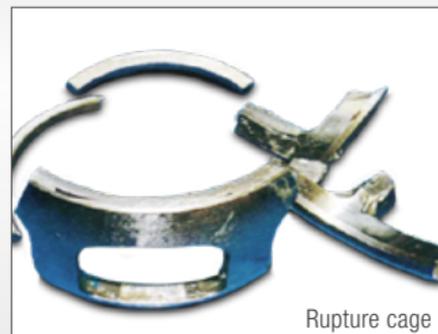
Rupture cage

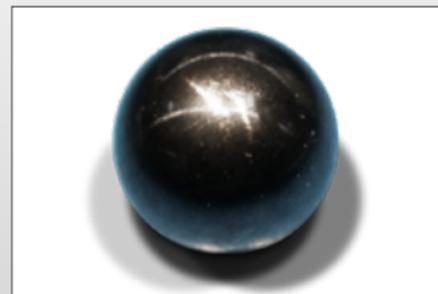
Dommages sur billes
