# DÉTÉRIORATIONS POSSIBLES DES JOINTS DE TRANSMISSION CVJ

Les causes de défaillances des joints de transmission sont nombreuses. NTN-SNR les a analysées et vous apporte ses conseils techniques afin de les résoudre.

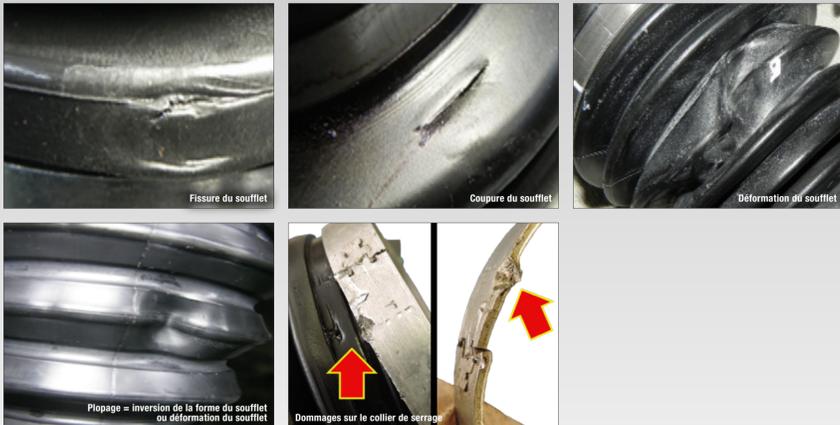
## DÉFAILLANCE SOUFFLET

- Bruyance - frottement de plis
- Perte de graisse au sol

- Dégradation du soufflet
- Déchirure/coupure du soufflet
- Abrasion du soufflet
- Inversion de la forme du soufflet
- Dompage sur le collier de serrage
- Rotation collier

- Agressions extérieures sur le soufflet
- Agression interne si le produit se dégrade - rupture d'un des constituants en interne (noix, billes, perte de matières due aux frottements)
- Braquage Roue / frottement trop important
- Conditions d'utilisation extrêmes / hors préconisations constructeur (braquage, vitesse ou températures extrêmes)
- Dompage sur le collier du soufflet / mauvais serrage du collier

- Perte des fonctions principales du soufflet  
→ maintenir la graisse à l'intérieur du joint pour un bon fonctionnement de celui-ci  
→ protéger le joint de l'environnement extérieur

- Remplacement du soufflet si dégradations externes ou internes et remplissage de graisses
- Remplacement du collier et remplissage de graisses
- Vérifier les préconisations de couple de serrage

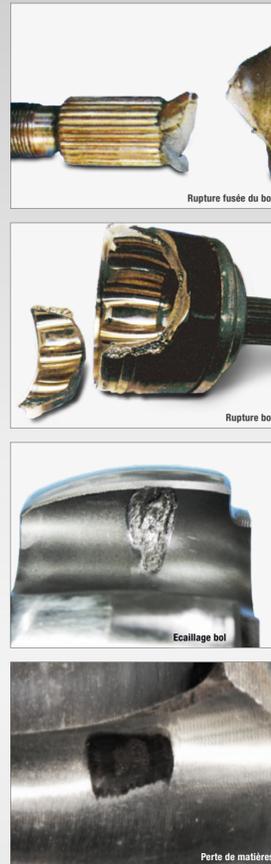
## DÉFAILLANCE ENDURANCE

- Bruyance
- Vibrations au volant
- Vibrations au plancher et/ou au tableau de bord

- Dégradation du bol et fusée du bol
- Dégradation de l'arbre de la transmission

- Passage de couples très élevés et/ou très fréquents  
→ Cela fatigue et dégrade le matériau plus rapidement
- Corrosion
- Mauvais interfaçage avec le moyeu
- Trop haute tension sur la fusée du joint

- Dégradation des surfaces de contacts produisant de la bruyance et des vibrations
- Dégradation du traitement thermique des surfaces - écaillage, grippage, perte de matières
- Rupture de la fusée du bol
- Rupture d'une partie du bol
- Rupture d'une partie de l'arbre

- Si dégradation sur l'arbre, remplacer la transmission complète ainsi que l'écrou de sécurité (disponible dans nos kits DK)
- Si dégradation sur un des joints, remplacer le kit joint complet (bol, soufflet, collier, graisse, circlip...) + remplir le joint de graisse

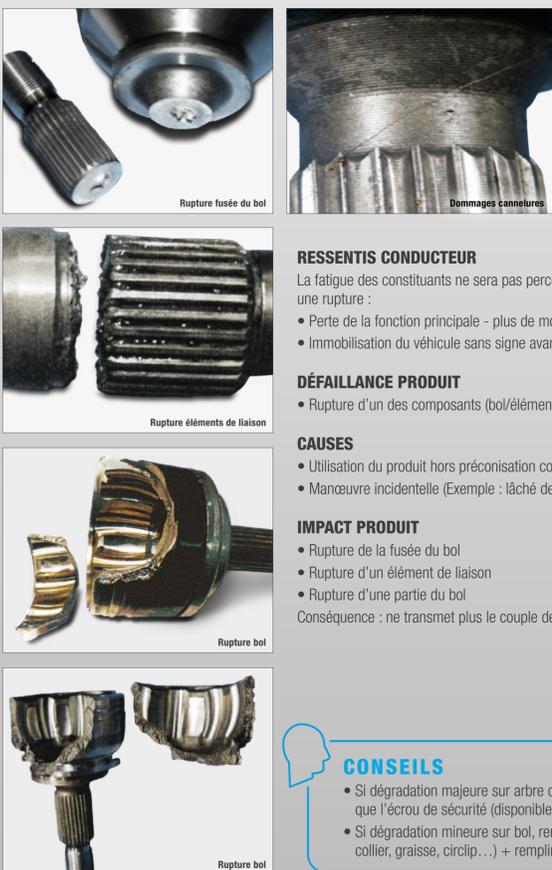
## DÉFAILLANCE STATIQUE/FATIGUE

La fatigue des constituants ne sera pas perceptible par le conducteur, mais elle aboutira à une rupture :

- Perte de la fonction principale - plus de motricité
- Immobilisation du véhicule sans signe avant-coureur (pas de signe d'alerte)

- Rupture d'un des composants (bol/élément de liaison/tulipe)

- Utilisation du produit hors préconisation constructeur
- Manœuvre accidentelle (Exemple : lâché de pied au démarrage ou montée de trottoir)

- Rupture de la fusée du bol
- Rupture d'un élément de liaison
- Rupture d'une partie du bol

Conséquence : ne transmet plus le couple de la boîte de vitesses aux roues

- Si dégradation majeure sur arbre ou bol, remplacer la transmission complète ainsi que l'écrou de sécurité (disponible dans nos kits DK)
- Si dégradation mineure sur bol, remplacer le kit joint complet (bol/tulipe, soufflet, collier, graisse, circlip...) + remplir le joint de graisse

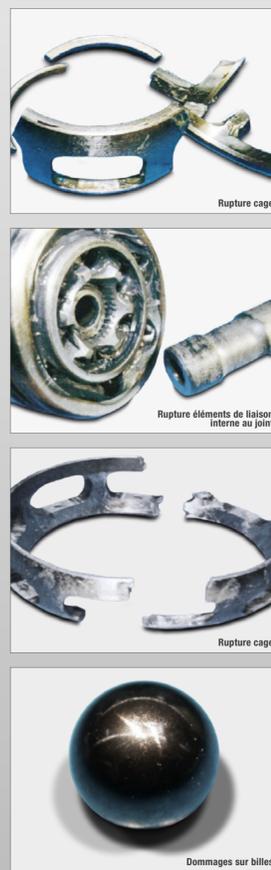
## DÉFAILLANCE COMPOSANTS INTERNES

- Bruyance
- Vibrations au volant
- Vibrations au plancher et/ou au tableau de bord

- Dégradation de composant interne aux joints - bol ou/et tulipe.  
→ Bol : noix, cage, billes, circlip, éléments de liaison  
→ Tulipe : tripode, ressort, circlip, roller

- Passage de couples très élevés et/ou très fréquents
- Chocs ou secousses provenant de l'environnement extérieur

- Impact des composants internes sur le fonctionnement du joint  
→ Perte de matière interne  
→ Dégradation du soufflet ou bol/tulipe interne  
→ Perte de fonctionnement du joint  
→ Frottement interne

- Obligation de remplacement du CVJ complet
