PRODUKTPROGRAMM AUFHÄNGUNG

AUSFALLURSACHEN VON FEDERBEINLAGERN UND BEFESTIGUNGSKOMPONENTEN

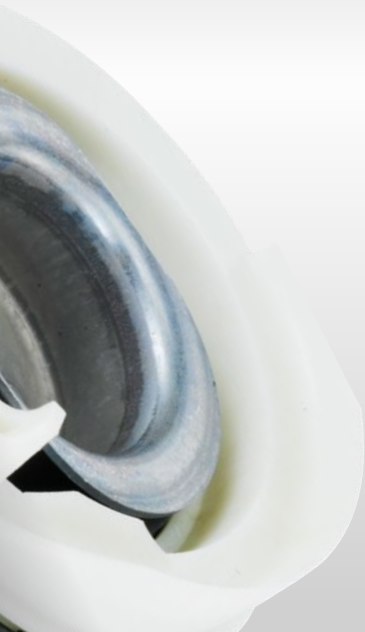
1 Korrosion

2 Bruch

3 Ungewollter Brinellierungseffekt (FBE)

4 Abriss des Stützagers

5 Veraltetes Material

6 Falsche Einbaurichtung

ALLGEMEINE EMPFEHLUNGEN

- Verwenden Sie Teile in Originalqualität
- Niemals ein beschädigtes Teil wieder einbauen
- Ersetzen Sie das Federbeinlager und den Lagerblock beim Austausch des Stoßdämpfers
- Paarweise austauschen (links und rechts)
- Ersetzen Sie alle Teile, die in den NTN-SNR-Kits enthalten sind (Schrauben, Muttern, etc.)
- Achten Sie darauf, dass Sie alle Teile in der richtigen Reihenfolge und in der richtigen Ausrichtung einbauen

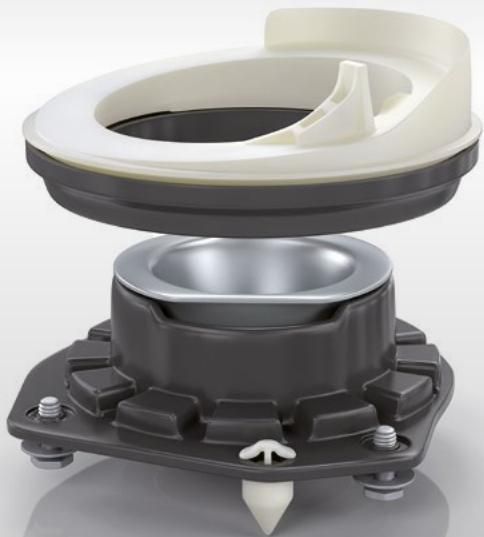
EMPFINDUNGEN WÄHREND DER FAHRT

- Erhöhtes Drehmoment
- Gefahr von Störgeräuschen

URSACHEN

- Das Federbeinlager wurde nicht in der richtigen Ausrichtung eingebaut

EFFEKTE

- Beschädigung des Federbein-Stützlagers
- Mögliches Nichtbestehen der HU

**EMPFEHLUNGEN**

- Achten Sie sorgfältig auf die richtige Reihenfolge und Ausrichtung der einzelnen Elemente und stellen Sie sicher, dass keine Teile fehlen.
