# MOŻLIWE USTERKI ŁOŻYSKA GÓRNEGO MOCOWANIA AMORTYZATORA I PODUSZKI GÓRNEGO MOCOWANIA AMORTYZATORA

## ZALECENIA OGÓLNE

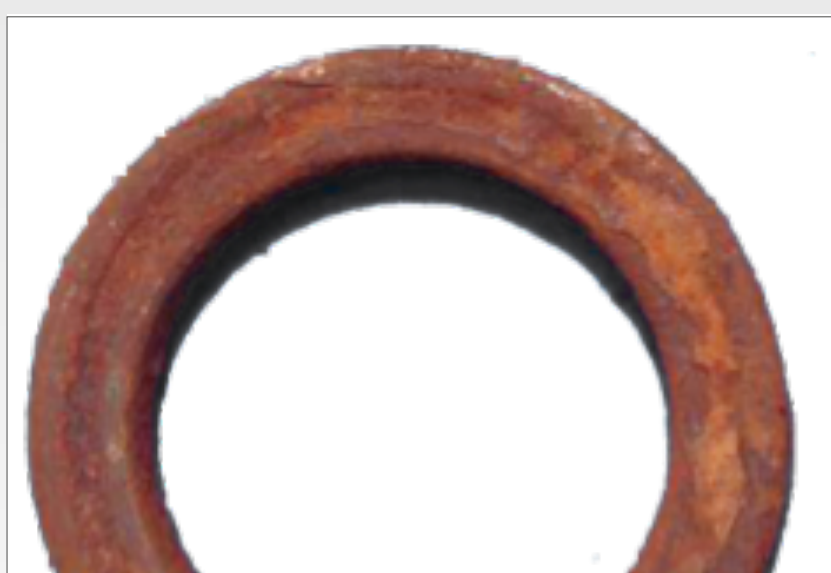
### KOROZJA

- Zwiększony opór podczas skręcania kół
- Ciągły pisk podczas skręcania kół i na wyboistych drogach

- Uszkodzona osłona (część niskiej jakości, warunki pogodowe)
- Nieszczelność
- Przenikanie zanieczyszczeń, takich jak woda, sól, błoto, piasek, itp. Wiek pojazdu

- Korozyjne górne mocowanie amortyzatora

- Kirlətici sıvı girişini bulun ve aşınmış amortisör rulmanını ve büyük olasılıkla takozunu da değıştirin

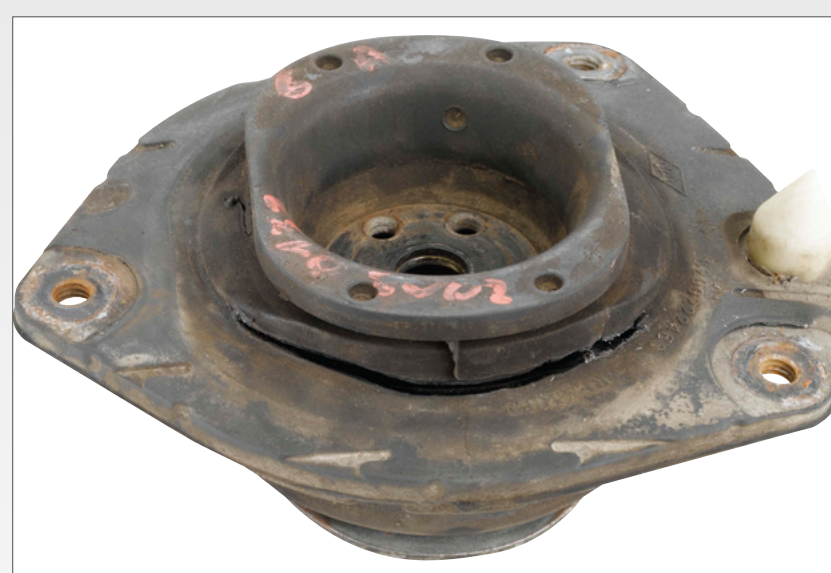
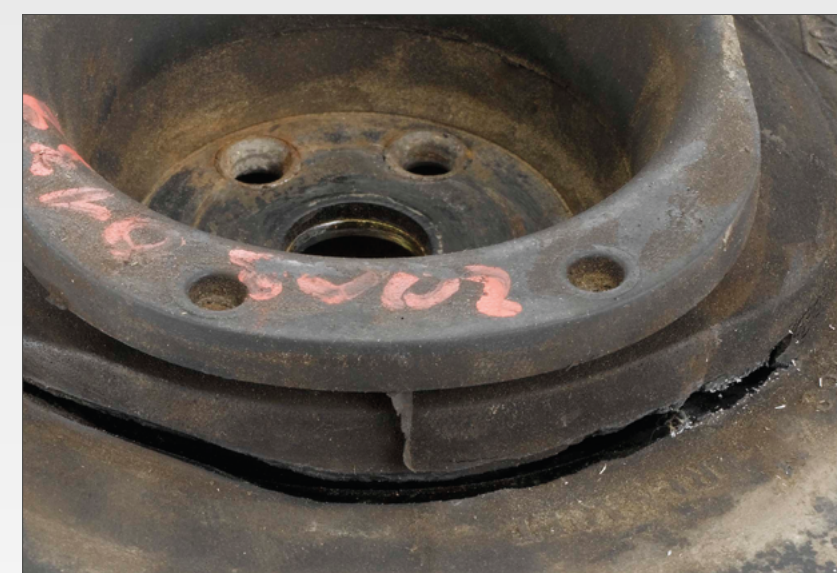
### USZKODZONA PODUSZKA

- Odczuwalny luz w przednim zawieszeniu
- Pogorszenie pracy zawieszenia
- Nierównomierne zużycie przednich opon

- Zły stan drogi
- Niewłaściwe kierowanie pojazdem (duża prędkość w czasie wjeżdżania na krawężnik, próg itp.)
- Przenikanie zanieczyszczeń
- Wadliwy amortyzator
- Brak elementów zestawu (osłona, tuleja dystansowa)

- Przebiecie poduszki przez tłoczysko amortyzatora
- Pęknięta przednia szyba

- Wymiana kompletnego mocowania amortyzatora (parami).n

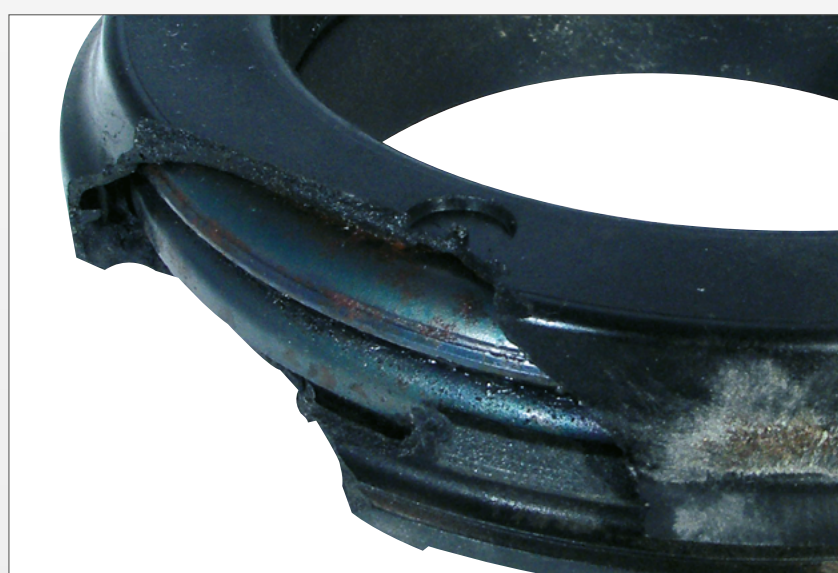
### PĘKNIĘCIE

- Pogorszenie sterowności pojazdu
- Słyszalny hałas na drogach o zniszczone nawierzchni i przy skręcaniu

- Zły stan dróg: powtarzająca się jazda po wybojach i progach zwalniających
- Częste uderzenia w krawężniki, progi, ubytki w jezdni.
- Uszkodzone łożysko górnego mocowania amortyzatora

- Pęknięcie górnego łożyska mocowania amortyzatora

- Zidentyfikowanie przyczyny i wymiana kompletnego mocowania (parami).

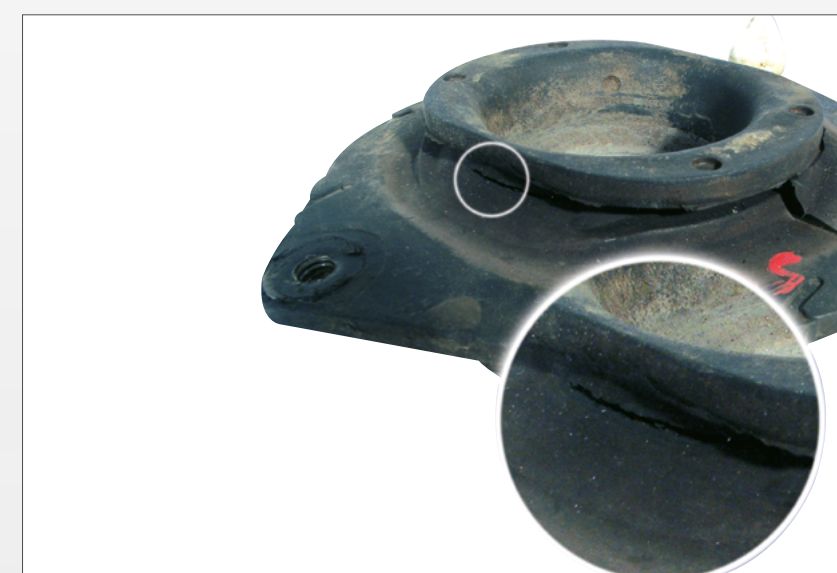
### ZUŻYTY MATERIAŁ

- Obniżony komfort jazdy

- Ekstremalne warunki pogodowe (bardzo wysokie lub bardzo niskie temperatury)
- Zanieczyszczenie chemiczne (płyn hamulcowy, olej, itp.)

- Zużyty podzespół wpływa na krótszy okres eksploatacji elementów współpracujących.

- Ustalenie przyczyny i wymiana kompletnego mocowania amortyzatora

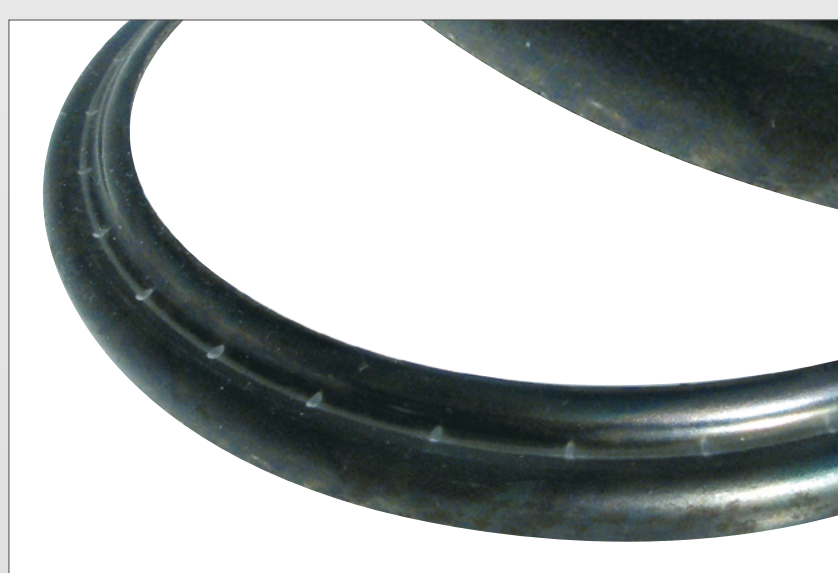
### FAŁSZYWE ODCISKI BRINELLA

- Zaraz po rozpoczęciu jazdy słyszalne odgłosy stukającej sprężyny na wyboistej drodze

- Uszkodzenie z powodu drobnych drgań podczas transportu pojazdów na lawecie

- Uszkodzenie łożyska górnego mocowania amortyzatora

- Wymiana górnego mocowania amortyzatora parami

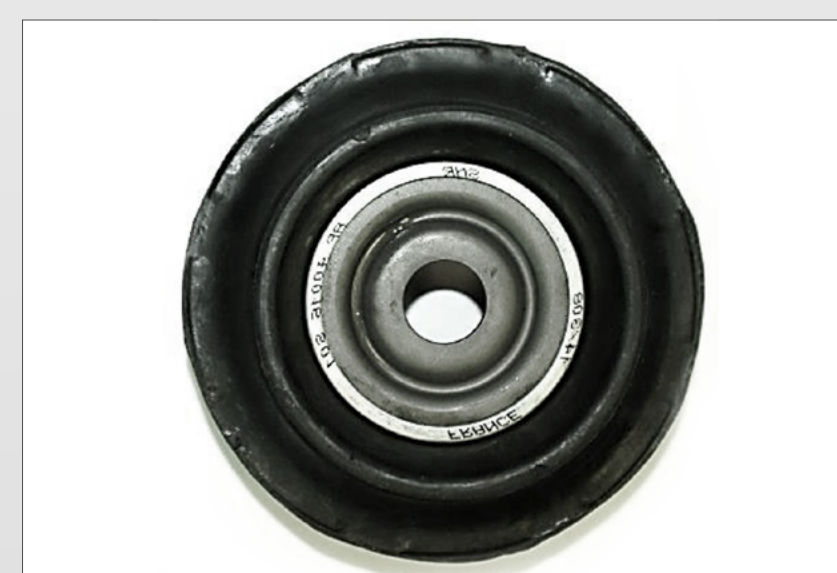
### MONTAŻ W NIEWŁAŚCIWYM KIERUNKU

- Zwiększony opór podczas skręcania kół
- Zwiększenie hałasu podczas pracy

- Łożysko górnego mocowania amortyzatora zostało zamontowane w niewłaściwym kierunku

- Uszkodzenie poduszki górnego mocowania amortyzatora
- Kontrola techniczna pojazdu zakończona niepowodzeniem

- Sprawdź, czy części zostały zamontowane w odpowiednim kierunku i we właściwej kolejności. Upewnij się, że wszystkie części zostały zamontowane
