TEKER ÜRÜN GRUBU

OLASI TEKER RULMANI ARIZALARI FREN KİTLERİ VE SENSÖRLER

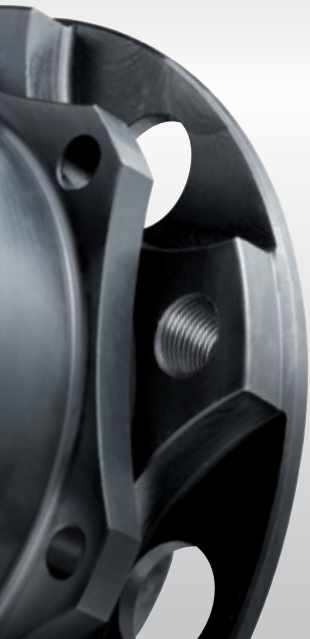
- 1 Bilezik deformasyonları
- 2 Bilyalarda çizilme
- 3 Aşınma
- 4 Metal yorgunluğu nedeniyle aşınma
- 5 Sızdırmazlık hatası nedeniyle su girişi
- 6 Gres sızıntıları
- 7 Titreşim
- 8 Direksiyonda hassasiyet kaybı
- 9 Gürültü
- 10 ABS arızaları

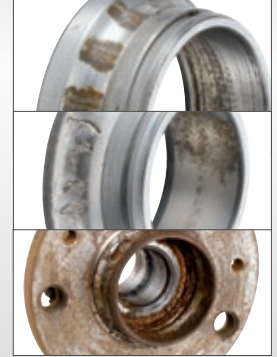
3 AŞINMA

NEDENLERİ

Sıvı girişi:

- Aracın uygunsuz kullanımı
- Eksik sızdırmazlık elemanı
- Bakım sırasında rulman keçesinin bozulması
- Eksik kapak veya kapak değiştirme hatası

ETKİLERİ

- Rulmanda lokal veya genel paslanma
- Az ya da yoğun kırmızımsı veya siyah lekeler
- Yüzeyde az ya da çok sayıda derin oyuk
- Yuvarlanma yolundaki çentiklerin artması

ÖNERİLER

Rulmanı takarken:

- Rulmanın keçelerini sökmeyin
- Sıvıların sıçramasını önleyin
- Montajla ilgili genel önerilere uyun
- NTN-SNR kitlerinde bulunan tüm parçaları değiştirin

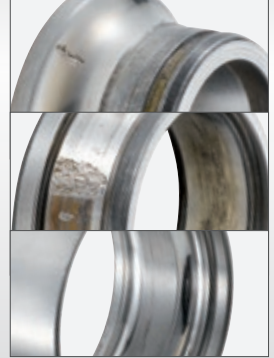
4 METAL YORGUNLUĐU NEDENİYLE AŐINMA

NEDENLERİ

- Metal yorgunluđu
- Yanlıő montaj
- evredeki paralardan birinin yanlıő geometrisi

ETKİLERİ

- Yuvarlanma yolu boyunca malzemenin pullanarak dökölmesi

ÖNERİLER

Rulmanı takarken:

- Montajla ilgili genel önerilere uyun
- Porya veya aks mili temas yüzeylerinin ve bağlantı piminin durumunu kontrol ettiđinizden emin olun (atlak veya aőınma olmamalıdır)
