Gamme ROUE

# DÉTÉRIORATIONS POSSIBLES DES ROULEMENTS DE ROUE

## KITS DE FREIN ET CAPTEURS

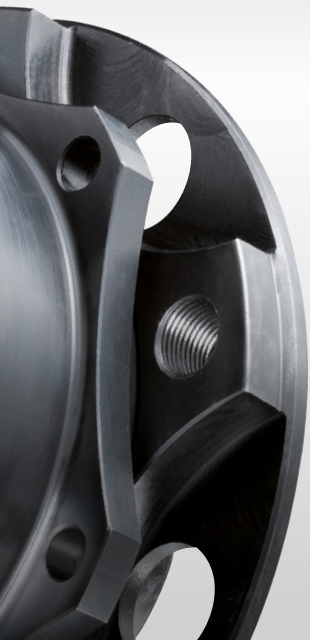
- 1** Empreintes ou ruptures d'épaulement
- 2** Rayures sur les billes
- 3** Pollution due à un défaut d'étanchéité
- 4** Écaillages de fatigue
- 5** Grippages / échauffements / défauts de lubrification
- 6** Fuites de graisse
- 7** Vibrations
- 8** Difficultés à maintenir le cap
- 9** Claquements
- 10** Anomalies ABS

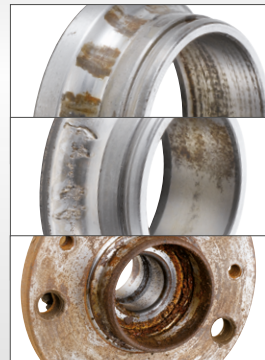
### 3 POLLUTION DUE À UN DÉFAUT D'ÉTANCHÉITÉ

#### CAUSES

Défaut d'étanchéité :

- Utilisation inappropriée du véhicule.
- Absence d'élément de chicanage favorisant l'étanchéité
- Détérioration de l'étanchéité du roulement lors de l'intervention
- Absence ou non remplacement du bouchon

#### CONSÉQUENCES

- Oxydation localisée ou généralisée du roulement
- Tâches plus ou moins étendues, de couleur rougeâtre ou noire
- Surface attaquée sous forme de piqûres plus ou moins profondes
- Reproduction des empreintes sur le chemin

#### CONSEILS

Lors du montage du roulement :

- Ne pas désassembler un roulement équipé de joints
- Éviter les projections de liquide
- Respecter les recommandations générales liées au montage
- Remplacer toutes les pièces fournies dans les kits NTN-SNR

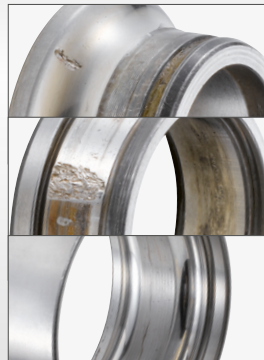
### CAUSES

- Fatigue
- Défaut de montage
- Défaut géométrique d'une des pièces environnantes

### CONSÉQUENCES

- Enlèvement de matière sous forme d'écailles au niveau du chemin du roulement

### CONSEILS

Lors du montage du roulement :

- Respecter les recommandations générales liées au montage
- Vérifier impérativement l'état de la surface du moyeu ou de la fusée de roue et du pivot (absence de fissures, d'usure)

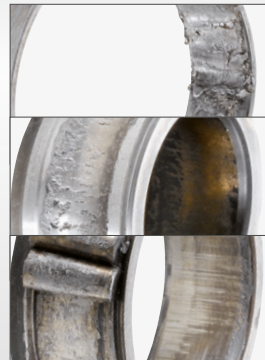
## GRIPPAGES / ÉCHAUFFEMENTS / DÉFAUTS DE LUBRIFICATION

### CAUSES

- Manque de lubrification ou lubrification inadaptée
- Micro-soudages entre les composants du roulement
- Graisse « mixée » suite à une entrée de pollution

### CONSÉQUENCES

- Arrachements superficiels de métal sur les chemins du roulement
- Soudure des composants du roulement
- Coloration des composants

### CONSEILS

Lors du montage du roulement :

- Surveiller les éventuelles fuites de graisse qui sembleraient anormales
- Respecter les recommandations générales liées au montage
- Assurer un graissage correct des éléments du roulement
